# 석면해체 · 제거 사업장 주변 석면 비산 측정

전주시 덕진구 우아주공1단지 재건축정비 사업구역  
석면해체 · 제거 사업장

## 석면해체·제거 사업장의 석면비산 측정 결과보고서

## 석면해체 · 제거 사업장의 석면비산 측정 위치 및 결과

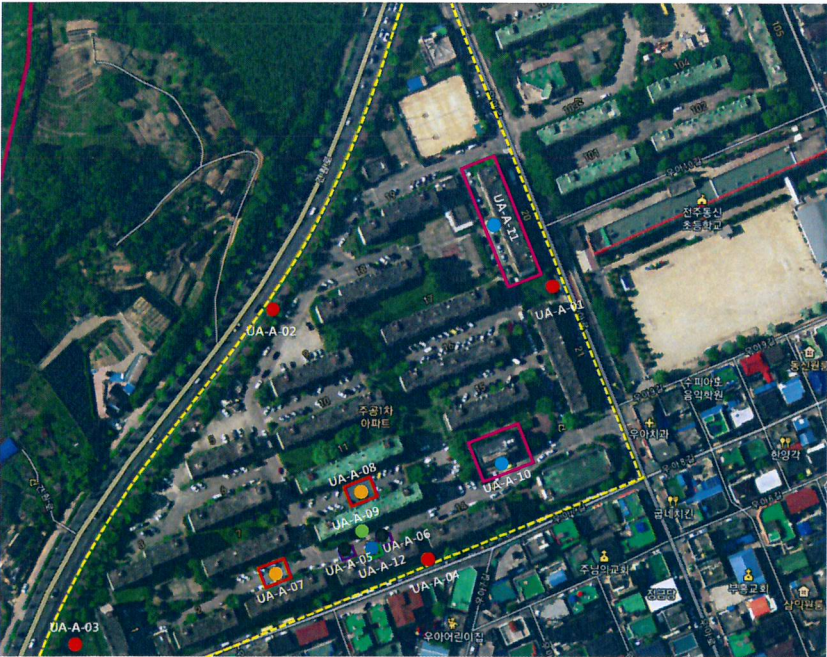
### 측정 지점 위치(도식도)

| 측정 결과 | | | | |
|---|---|---|---|---|
| | UA-A-01 | 부지경계선 | 0.0002 | 기준치미만(0.01f/cc) |
| | UA-A-02 | 부지경계선 | 0.0001 | 기준치미만(0.01f/cc) |
| | UA-A-03 | 부지경계선 | 0.0005 | 기준치미만(0.01f/cc) |
| | UA-A-04 | 부지경계선 | 0.0005 | 기준치미만(0.01f/cc) |
| | UA-A-05 | 위생설비 입구1 | 0.0032 | 기준치미만(0.01f/cc) |
| | UA-A-06 | 위생설비 입구2 | 0.0026 | 기준치미만(0.01f/cc) |
| | UA-A-07 | 폐기물 보관지점1 | 0.0050 | 기준치미만(0.01f/cc) |
| | UA-A-08 | 폐기물 보관지점2 | 0.0016 | 기준치미만(0.01f/cc) |
| | UA-A-09 | 작업장 주변(실외) | 0.0020 | 기준치미만(0.01f/cc) |
| | UA-A-10 | 거주자 주거지역1 | 0.0012 | 기준치미만(0.01f/cc) |
| | UA-A-11 | 거주자 주거지역2 | 0.0010 | 기준치미만(0.01f/cc) |
| | UA-A-12 | 폐기물 반출구 | 0.0046 | 기준치미만(0.01f/cc) |

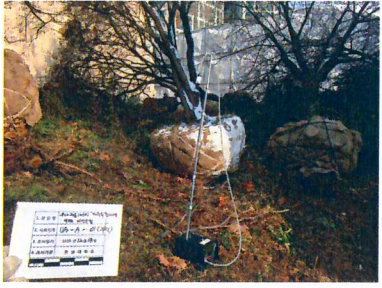
| 번 호 | UA-A-01 | 번 호 | UA-A-02 | 번 호 | UA-A-03 |

| 위 치 | 부지경계선 | 위 치 | 부지경계선 | 위 치 | 부지경계선 |
| 농 도 | 0.0002 f/cc | 농 도 | 0.0001 f/cc | 농 도 | 0.0005 f/cc |

| 시료번호 | | 채취위치 | 총 유량 | | | 측정결과 | 검출석면 |
|---|---|---|---|---|---|---|---|
| 1 | UA-A-01 | 부지경계선 | 10.15 | 240 | 2436 | 0.0002 | 기준치미만<br>(0.01f/cc) |

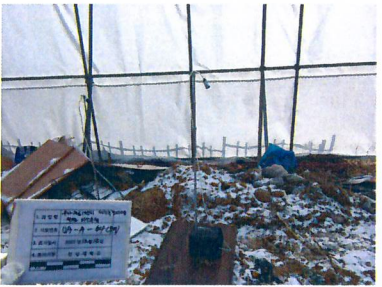
| 위 치 | 부지경계선 | 위 치 | 위생설비 입구1 | 위 치 | 위생설비 입구2 |
| 농 도 | 0.0005 f/cc | 농 도 | 0.0032 f/cc | 농 도 | 0.0026 f/cc |

| 시료번호 | | 채취위치 | 총 유량 | | | 측정결과 | 검출석면 |
|---|---|---|---|---|---|---|---|
| 4 | UA-A-04 | 부지경계선 | 10.19 | 240 | 2446 | 0.0005 | 기준치미만<br>(0.01f/cc) |

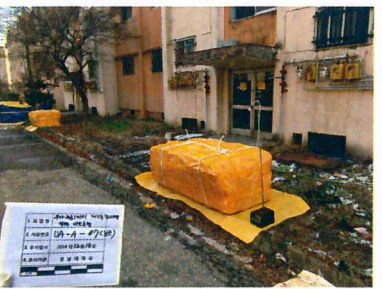
| 위 치 | 폐기물 보관지점1 | 위 치 | 폐기물 보관지점2 | 위 치 | 작업장 주변(실외) |
| 농 도 | 0.0050 f/cc | 농 도 | 0.0016 f/cc | 농 도 | 0.0020 f/cc |

| 시료번호 | | 채취위치 | 총 유량 | | | 측정결과 | 검출석면 |
|---|---|---|---|---|---|---|---|
| 7 | UA-A-07 | 폐기물<br>보관지점1 | 10.19 | 40 | 408 | 0.0050 | 기준치미만<br>(0.01f/cc) |

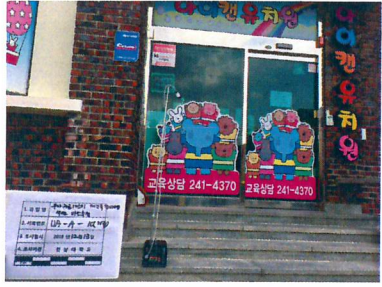
| 번 호 | UA-A-10 | 번 호 | UA-A-11 | 번 호 | UA-A-12 |

| 위 치 | 거주자 주거지역1 | 위 치 | 거주자 주거지역2 | 위 치 | 폐기물 반출구 |
| 농 도 | 0.0012 f/cc | 농 도 | 0.0010 f/cc | 농 도 | 0.0046 f/cc |

| 시료번호 | | 채취위치 | 총 유량 | | | 측정결과 | 검출석면 |
|---|---|---|---|---|---|---|---|
| 10 | UA-A-10 | 거주자<br>주거지역1 | 10.16 | 120 | 1219 | 0.0012 | 기준치미만<br>(0.01f/cc) |
