## 석면해체·제거 사업장의 석면 비산 측정 위치 및 결과

## 석면해체·제거 사업장의 석면 비산 측정 사진

| 제 목 | 전북대학교 공대8호관, 공대부속공장 석면해체·제거작업 현장 석면 비산 측정 | | |

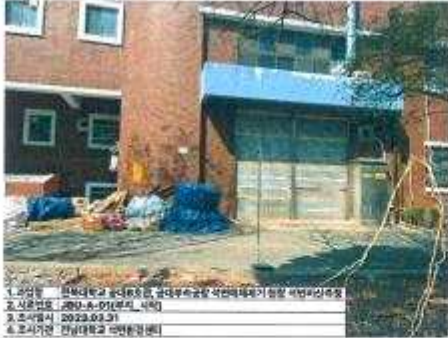
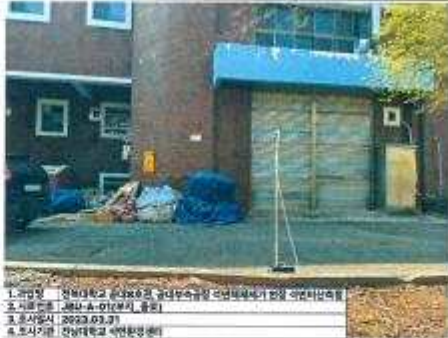
| 측정 결과 | | | | | | | |
|---|---|---|---|---|---|---|---|
| 측정<br>결과 | JBU-A-01(부지) | 부지경계선 | SARA-5100 | 10.10 | 2023.03.31.<br>(10:36~14:36) | 0.01 f/cc 미만 | - |

| 측정 지점 | 비산측정 시작 사진 | 비산측정 종료 사진 | 비고 |
|---|---|---|---|
| 부지경계선 | <p>1. 과업명 전북대학교 풍대포동, 풍대부속공동 생활폐쇄차기 생활 석면비산측정<br/>2. 시공번호 2023-03-01(부지, 시작)<br/>3. 조사일자 2023.03.31<br/>4. 조사기관 전북대학교 석면환경센터</p> <p>측정 시작 시간: 10시 36분</p> | <p>1. 과업명 전북대학교 풍대포동, 풍대부속공동 생활폐쇄차기 생활 석면비산측정<br/>2. 시공번호 2023-03-01(부지, 종료)<br/>3. 조사일자 2023.03.31<br/>4. 조사기관 전북대학교 석면환경센터</p> <p>측정 종료 시간: 14시 36분</p> | |

| 시료번호 | | 채취위치 | 총 유량 | | | 측정결과 | 검출석면 |
|---|---|---|---|---|---|---|---|
| 1 | JBU-A-01(부지) | 부지경계선 | 10.10 | 240 | 2424 | 0.001 | 기준치미만 |

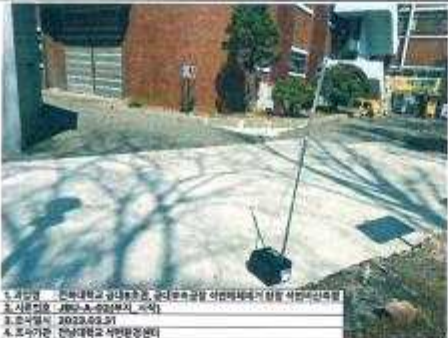
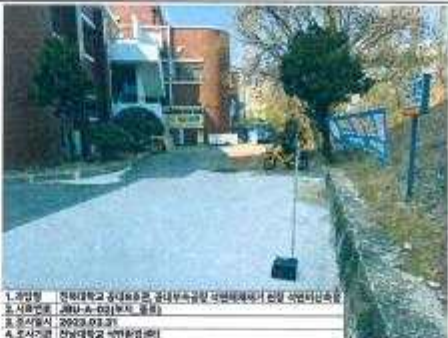
| 측정 결과 | | | | | | | |
|---|---|---|---|---|---|---|---|
| | JBU-A-02(부지) | 부지경계선 | SARA-5100 | 10.08 | 2023.03.31.<br>(10:38~14:38) | 0.01 f/cc 미만 | - |

| 측정 지점 | 비산측정 시작 사진 | 비산측정 종료 사진 | 비고 |
|---|---|---|---|
| 부지경계선 | <p>1. 과업명 전북대학교 풍대포동, 풍대부속공동 생활폐쇄차기 생활 석면비산측정<br/>2. 시공번호 2023-03-01(부지, 시작)<br/>3. 조사일자 2023.03.31<br/>4. 조사기관 전북대학교 석면환경센터</p> <p>측정 시작 시간: 10시 38분</p> | <p>1. 과업명 전북대학교 풍대포동, 풍대부속공동 생활폐쇄차기 생활 석면비산측정<br/>2. 시공번호 2023-03-01(부지, 종료)<br/>3. 조사일자 2023.03.31<br/>4. 조사기관 전북대학교 석면환경센터</p> <p>측정 종료 시간: 14시 38분</p> | |

| 시료번호 | | 채취위치 | 총 유량 | | | 측정결과 | 검출석면 |
|---|---|---|---|---|---|---|---|
| 2 | JBU-A-02(부지) | 부지경계선 | 10.08 | 240 | 2419 | 0.000 | 기준치미만 |

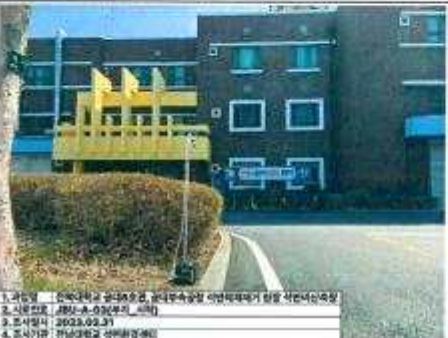
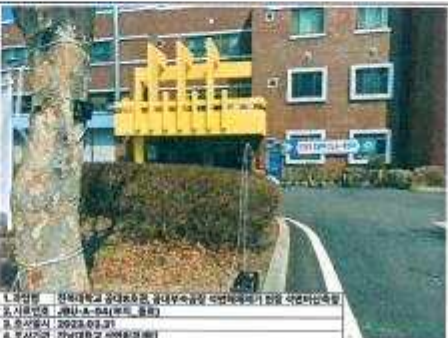
| 측정 결과 | | | | | | | |
|---|---|---|---|---|---|---|---|
| | JBU-A-03(부지) | 부지경계선 | SARA-5100 | 10.11 | 2023.03.31.<br>(10:40~14:40) | 0.01 f/cc 미만 | - |

| 측정 지점 | 비산측정 시작 사진 | 비산측정 종료 사진 | 비고 |
|---|---|---|---|
| 부지경계선 | <p>1. 과업명 전북대학교 풍대포동, 풍대부속공동 생활폐쇄차기 생활 석면비산측정<br/>2. 시공번호 2023-03-01(부지, 시작)<br/>3. 조사일자 2023.03.31<br/>4. 조사기관 전북대학교 석면환경센터</p> <p>측정 시작 시간: 10시 40분</p> | <p>1. 과업명 전북대학교 풍대포동, 풍대부속공동 생활폐쇄차기 생활 석면비산측정<br/>2. 시공번호 2023-03-01(부지, 종료)<br/>3. 조사일자 2023.03.31<br/>4. 조사기관 전북대학교 석면환경센터</p> <p>측정 종료 시간: 14시 40분</p> | |

| 시료번호 | | 채취위치 | 총 유량 | | | 측정결과 | 검출석면 |
|---|---|---|---|---|---|---|---|
| 3 | JBU-A-03(부지) | 부지경계선 | 10.11 | 240 | 2426 | 0.000 | 기준치미만 |

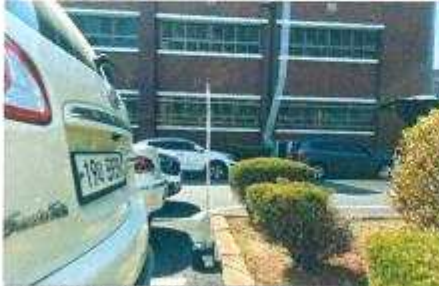
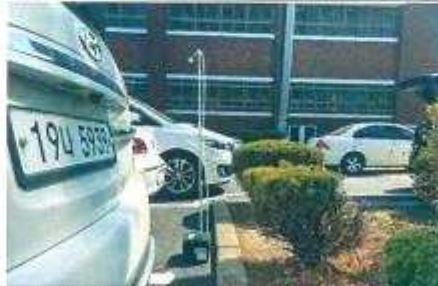
| 측정 결과 | | | | | | | |
|---|---|---|---|---|---|---|---|
| | JBU-A-04(부지) | 부지경계선 | SARA-5100 | 10.05 | 2023.03.31.<br>(10:42~14:42) | 0.01 f/cc 미만 | - |

| 부지경계선 | <p>1. 과업명 : 한남대학교 공대부속길, 공대부속길 일대벽체제거 및 철거 작업(신축동)<br/>2. 시공처명 : J&amp;A-A-094(원생, 공사)<br/>3. 공사일시 : 2023.09.30<br/>4. 조사기관 : 한남대학교 사법행정센터</p> | <p>1. 과업명 : 한남대학교 공대부속길, 공대부속길 일대벽체제거 및 철거 작업(신축동)<br/>2. 시공처명 : J&amp;A-A-094(원생, 공사)<br/>3. 공사일시 : 2023.09.30<br/>4. 조사기관 : 한남대학교 사법행정센터</p> |
| | 측정 시작 시간: 10시 42분 | 측정 종료 시간: 14시 42분 |

| 시료번호 | | 채취위치 | 총 유량 | | | 측정결과 | 검출석면 |
|---|---|---|---|---|---|---|---|
| 4 | JBU-A-04(부지) | 부지경계선 | 10.05 | 240 | 2412 | 0.001 | 기준치미만 |

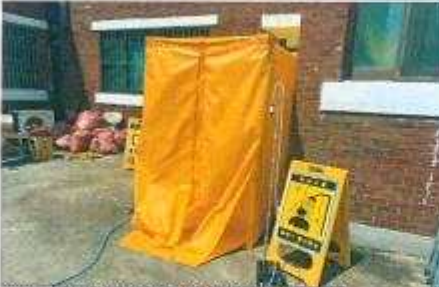
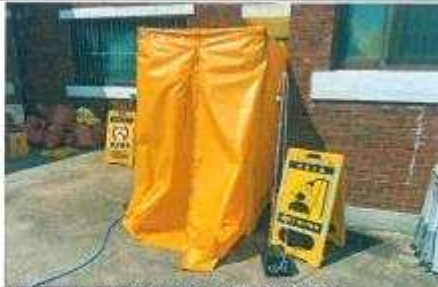
| 측정 결과 | | | | | | | |
|---|---|---|---|---|---|---|---|
| | JBU-A-05(위생) | 위생설비입구 | SARA-5100 | 10.08 | 2023.03.31.<br>(13:20~14:00) | 0.01 f/cc 미만 | - |

| 위생설비<br>입구 | <p>1. 과업명 : 한남대학교 공대부속길, 공대부속길 일대벽체제거 및 철거 작업(신축동)<br/>2. 시공처명 : J&amp;A-A-094(원생, 공사)<br/>3. 공사일시 : 2023.09.30<br/>4. 조사기관 : 한남대학교 사법행정센터</p> | <p>1. 과업명 : 한남대학교 공대부속길, 공대부속길 일대벽체제거 및 철거 작업(신축동)<br/>2. 시공처명 : J&amp;A-A-094(원생, 공사)<br/>3. 공사일시 : 2023.09.30<br/>4. 조사기관 : 한남대학교 사법행정센터</p> |
| | 측정 시작 시간: 13시 20분 | 측정 종료 시간: 14시 00분 |

| 시료번호 | | 채취위치 | 총 유량 | | | 측정결과 | 검출석면 |
|---|---|---|---|---|---|---|---|
| 5 | JBU-A-05(위생) | 위생설비 입구 | 10.08 | 40 | 403 | 0.002 | 기준치미만 |

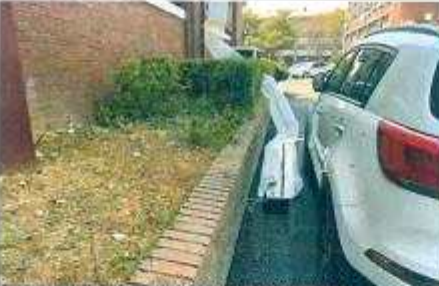
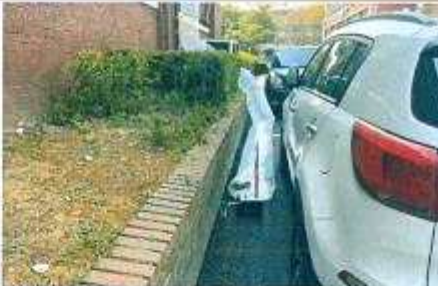
| 측정 결과 | | | | | | | |
|---|---|---|---|---|---|---|---|
| | JBU-A-06(음압1) | 음압기 공기<br>배출구 | SARA-5100 | 10.11 | 2023.03.31.<br>(13:12~13:52) | 0.01 f/cc 초과 | - |

| 음압기1 | <p>1. 과업명 : 한남대학교 공대부속길, 공대부속길 일대벽체제거 및 철거 작업(신축동)<br/>2. 시공처명 : J&amp;A-A-094(원생, 공사)<br/>3. 공사일시 : 2023.09.30<br/>4. 조사기관 : 한남대학교 사법행정센터</p> | <p>1. 과업명 : 한남대학교 공대부속길, 공대부속길 일대벽체제거 및 철거 작업(신축동)<br/>2. 시공처명 : J&amp;A-A-094(원생, 공사)<br/>3. 공사일시 : 2023.09.30<br/>4. 조사기관 : 한남대학교 사법행정센터</p> |
| | 측정 시작 시간: 13시 12분 | 측정 종료 시간: 13시 52분 |

| 시료번호 | | 채취위치 | 총 유량 | | | 측정결과 | 검출석면 |
|---|---|---|---|---|---|---|---|
| 6 | JBU-A-06(음압1) | 음압기 공기 배출구 | 10.11 | 40 | 404 | 0.013 | 기준치초과 |

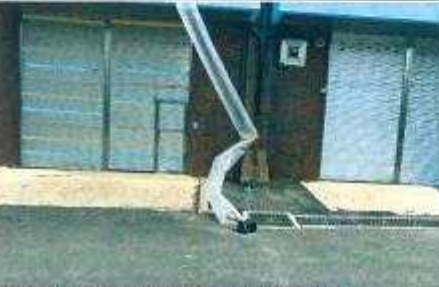
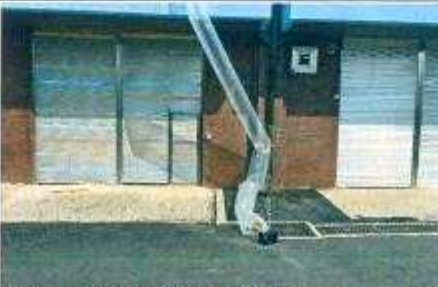
| 측정 결과 | | | | | | | |
|---|---|---|---|---|---|---|---|
| | JBU-A-07(음압2) | 음압기 공기<br>배출구 | SARA-5100 | 10.10 | 2023.03.31.<br>(13:15~13:55) | 0.01 f/cc 미만 | - |

| 음압기2 | <p>1. 과업명 : 한남대학교 공대부속길, 공대부속길 일대벽체제거 및 철거 작업(신축동)<br/>2. 시공처명 : J&amp;A-A-094(원생, 공사)<br/>3. 공사일시 : 2023.09.30<br/>4. 조사기관 : 한남대학교 사법행정센터</p> | <p>1. 과업명 : 한남대학교 공대부속길, 공대부속길 일대벽체제거 및 철거 작업(신축동)<br/>2. 시공처명 : J&amp;A-A-094(원생, 공사)<br/>3. 공사일시 : 2023.09.30<br/>4. 조사기관 : 한남대학교 사법행정센터</p> |
| | 측정 시작 시간: 13시 15분 | 측정 종료 시간: 13시 55분 |

| 시료번호 | | 채취위치 | 총 유량 | | | 측정결과 | 검출석면 |
|---|---|---|---|---|---|---|---|
| 7 | JBU-A-07(음압2) | 음압기 공기 배출구 | 10.10 | 40 | 404 | 0.001 | 기준치미만 |
