현장명: 전주여울초 외 1기관(전주교육지원청)  
석면해체 제거공사  
[여울초등학교]

Asbestos building survey Asbestos-story Co.Ltd

# 비산정도 측정 결과표

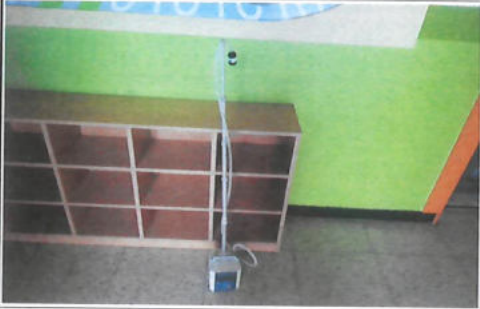
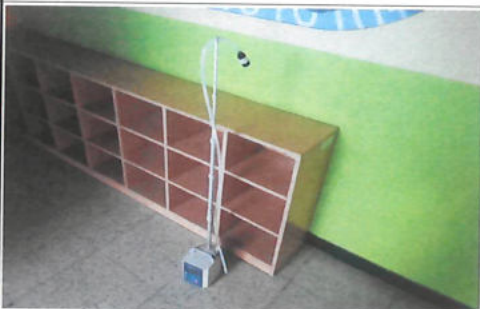
| 시 료 채 취 사 진 | | | |
|---|---|---|---|
| 작업장주변 | | | |

| 시 료 채 취 사 진 | | | |
|---|---|---|---|
| | 측정 시작 시간 : 10:32 | 측정 종료 시간 : 12:32 | |

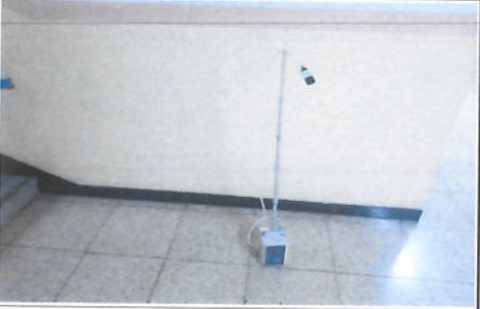
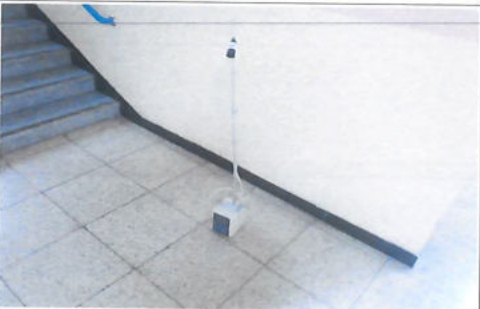
| 시 료 채 취 사 진 | | | |
|---|---|---|---|
| 작업장주변 | | | |

| 시 료 채 취 사 진 | | | |
|---|---|---|---|
| | 측정 시작 시간 : 10:03 | 측정 종료 시간 : 12:03 | |

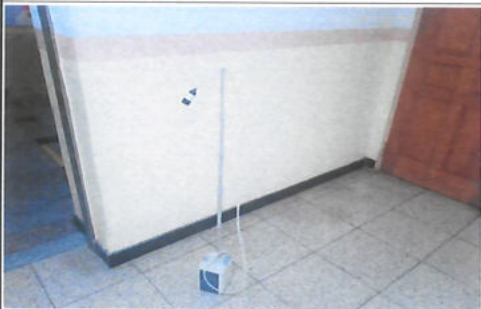
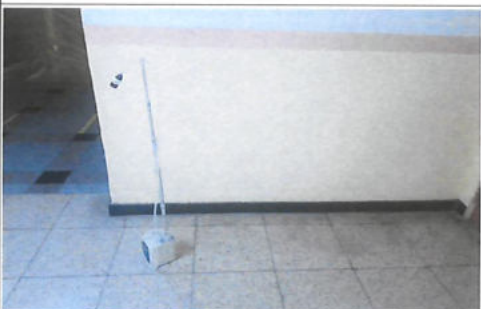
| 시 료 채 취 사 진 | | | |
|---|---|---|---|
| 작업장주변 | | | |

| 시 료 채 취 사 진 | | | |
|---|---|---|---|
| | 측정 시작 시간 : 09:45 | 측정 종료 시간 : 11:45 | |

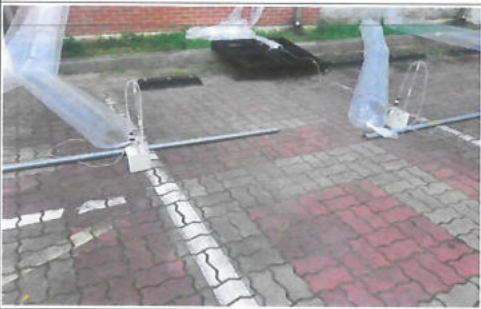
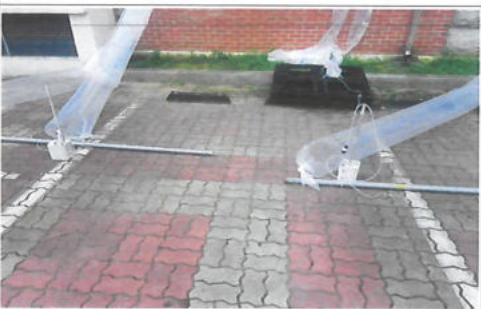
| 시 료 채 취 사 진 | | | |
|---|---|---|---|
| 음압기배출구<br>(2) | | | |

| 시 료 채 취 사 진 | | | |
|---|---|---|---|
| | 측정 시작 시간 : 10:05 | 측정 종료 시간 : 10:45 | |

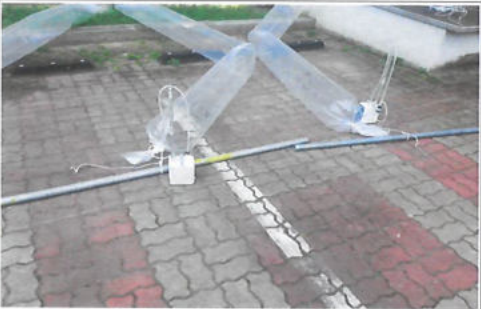
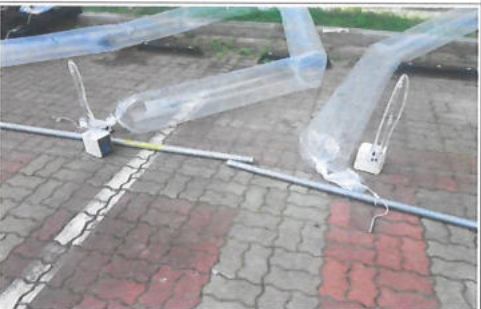
| 시 료 채 취 사 진 | | | |
|---|---|---|---|
| 음압기배출구<br>(2) | | | |

| 시 료 채 취 사 진 | | | |
|---|---|---|---|
| | 측정 시작 시간 : 10:50 | 측정 종료 시간 : 11:30 | |

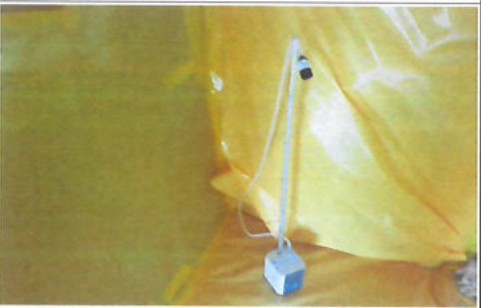
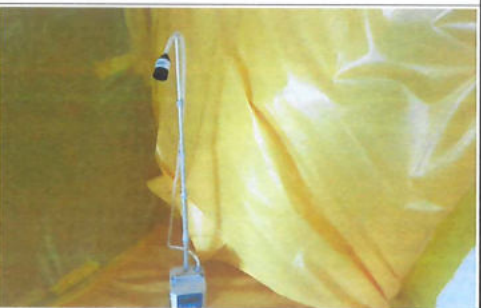
| 시 료 채 취 사 진 | | | |
|---|---|---|---|
| 폐기물반출구 | | | |

| 시 료 채 취 사 진 | | | |
|---|---|---|---|
| | 측정 시작 시간 : 11:02 | 측정 종료 시간 : 11:42 | |

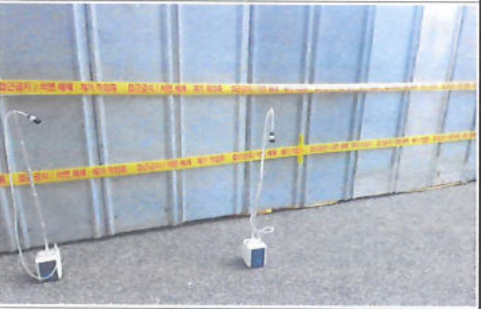
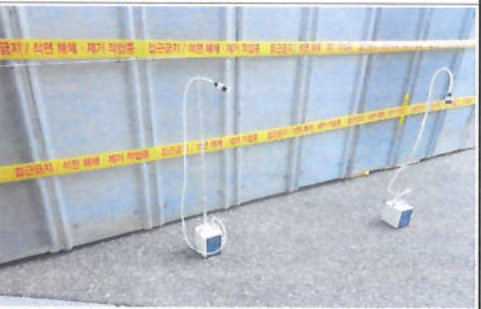
| 시 료 채 취 사 진 | | | |
|---|---|---|---|
| 폐기물보관지점<br>(2) | | | |

| 시 료 채 취 사 진 | | | |
|---|---|---|---|
| | 측정 시작 시간 : 11:40 | 측정 종료 시간 : 12:20 | |

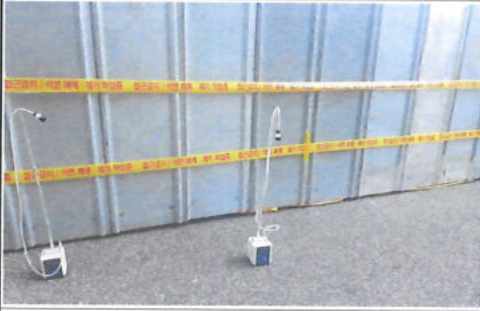
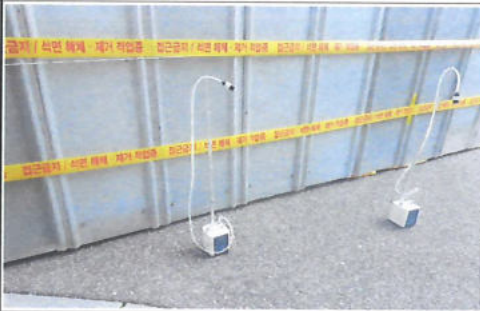
| 시 료 채 취 사 진 | | | |
|---|---|---|---|
| 폐기물보관지점<br>(2) | <p>측정 시작 시간 : 12:50</p> | <p>측정 종료 시간 : 13:30</p> | |
