# 석면비산 측정 분석 결과서

| 공 사 명 | 2024년 상반기 신임교수연구실 석면해체제거공사 (건축) | | |
| 현 장 주 소 | 전주시 덕진구 백제대로 567 | | |
| 의뢰인 | 전북대학교 | | |

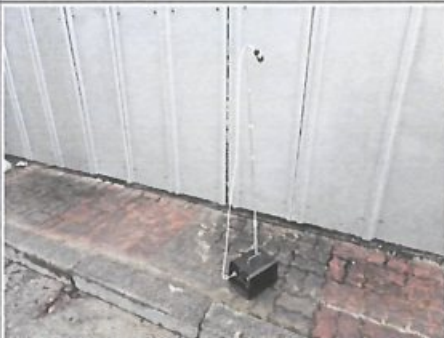
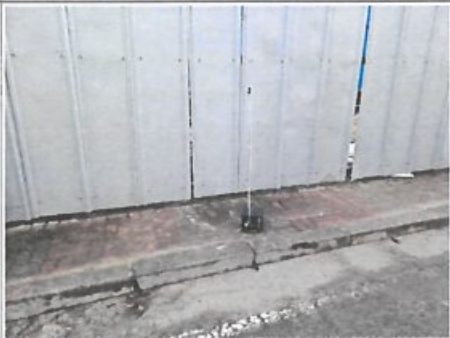
| 시료번호 | A-1 | 시작 시간 | 종료 시간 | 비고 |
|---|---|---|---|---|
| 측정지점 | 부지경계1 | | | |

| 연번 | 시료번호 | 측정지점 | 측정장비<br>(종류/수량) | 유량<br>(L/min) | 계수<br>시야수 | 채취량<br>(L) | 측정농도<br>(개/cm <sup>3</sup> ) | 검출 석면<br>(측정결과) |
|---|---|---|---|---|---|---|---|---|
| 1 | A-1 | 부지경계1 | SARA5100/1 | 10.091 | 100 | 2421.7 | 0.000 | 기준치 이하 |

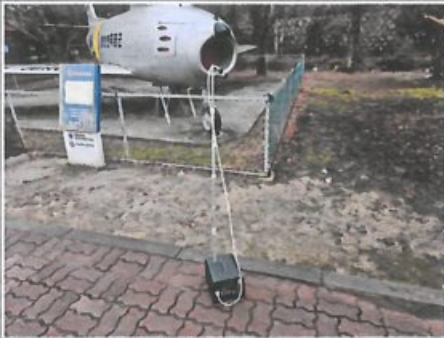
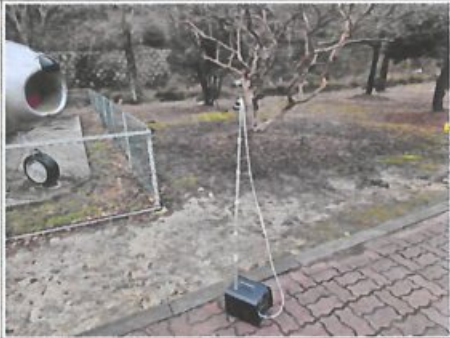
| 시료번호 | A-1 | 시작 시간 | 종료 시간 | 비고 |
|---|---|---|---|---|
| 측정지점 | 부지경계2 | | | |

| 연번 | 시료번호 | 측정지점 | 측정장비<br>(종류/수량) | 유량<br>(L/min) | 계수<br>시야수 | 채취량<br>(L) | 측정농도<br>(개/cm <sup>3</sup> ) | 검출 석면<br>(측정결과) |
|---|---|---|---|---|---|---|---|---|
| 2 | A-2 | 부지경계2 | SARA5100/1 | 10.082 | 100 | 2419.7 | 0.000 | 기준치 이하 |

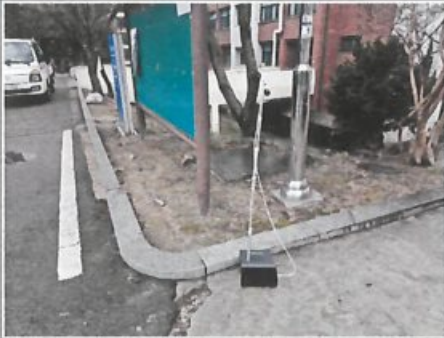
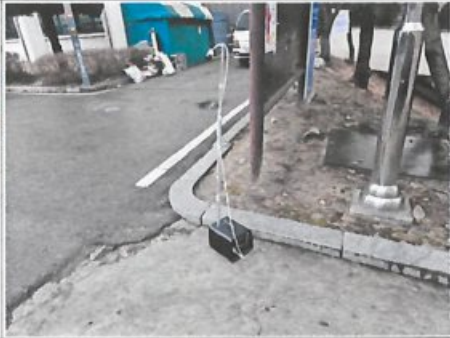
| 시료번호 | A-1 | 시작 시간 | 종료 시간 | 비고 |
|---|---|---|---|---|
| 측정지점 | 부지경계3 | | | |

| 연번 | 시료번호 | 측정지점 | 측정장비<br>(종류/수량) | 유량<br>(L/min) | 계수<br>시야수 | 채취량<br>(L) | 측정농도<br>(개/cm <sup>3</sup> ) | 검출 석면<br>(측정결과) |
|---|---|---|---|---|---|---|---|---|
| 3 | A-3 | 부지경계3 | SARA5100/1 | 10.060 | 100 | 2414.4 | 0.000 | 기준치 이하 |

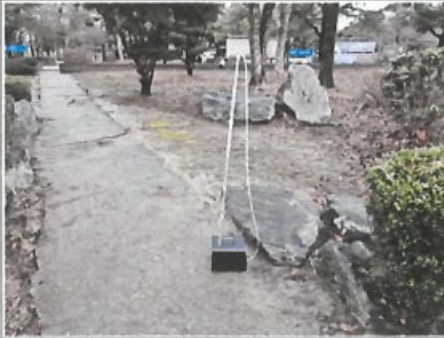
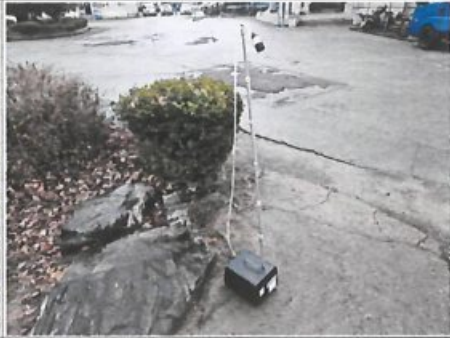
| 시료번호 | A-1 | 시작 시간 | 종료 시간 | 비고 |
|---|---|---|---|---|
| 측정지점 | 부지경계4 | | | |

| 4 | A-4 | 부지경계4 | SARA5100/1 | 10.072 | 100 | 2417.2 | 0.000 | 기준치 이하 |

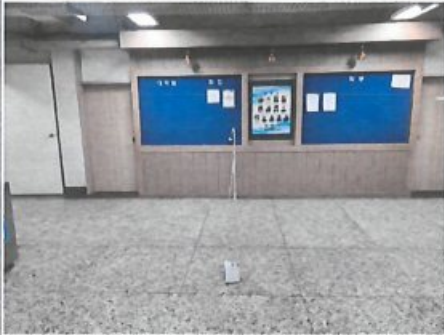
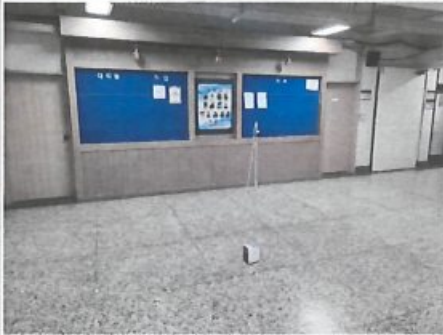
| 시료번호 | B-1 | 시작 시간 | 종료 시간 | 비고 |

| 시료번호 | B-1 | 시작 시간 | 종료 시간 | 비고 |
|---|---|---|---|---|
| 측정지점 | 작업장<br>주변(실내)<br>1 | | | |

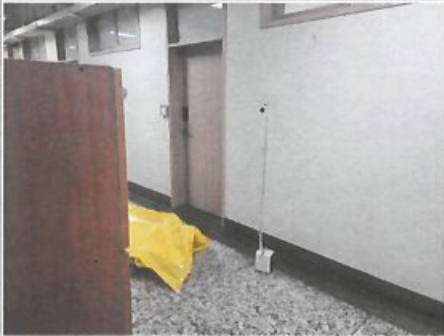
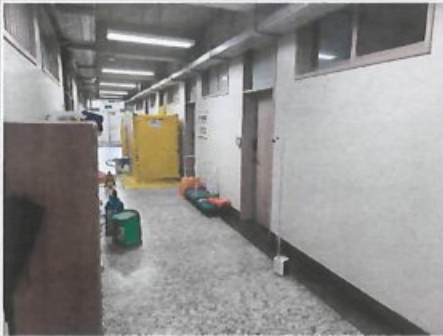
| 시료번호 | B-1 | 시작 시간 | 종료 시간 | 비고 |
|---|---|---|---|---|
| 측정지점 | 작업장<br>주변(실내)<br>2 | | | |

| 연번 | 시료번호 | 측정지점 | 측정장비<br>(종류/수량) | 유량<br>(L/min) | 계수<br>시야수 | 채취량<br>(L) | 측정농도<br>(개/㎥) | 검출 석면<br>(측정결과) |
|---|---|---|---|---|---|---|---|---|
| 2 | B-2 | 작업장<br>주변(실내)2 | KMS-5100/1 | 10.205 | 100 | 1224.6 | 0.002 | 기준치 이하 |

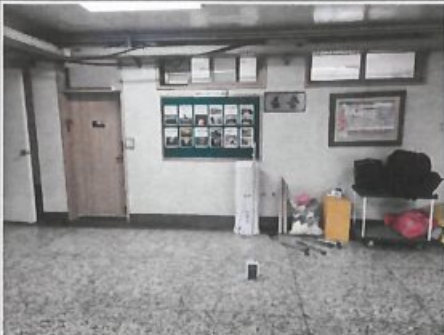
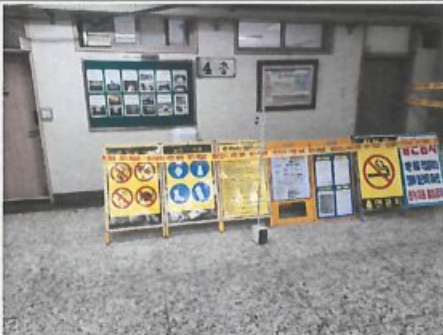
| 시료번호 | B-1 | 시작 시간 | 종료 시간 | 비고 |
|---|---|---|---|---|
| 시료번호 | B-3 | 시작 시간 | 종료 시간 | 비고 |

| 시료번호 | B-1 | 시작 시간 | 종료 시간 | 비고 |
|---|---|---|---|---|
| 측정지점 | 작업장<br>주변(실내)<br>3 | | | |

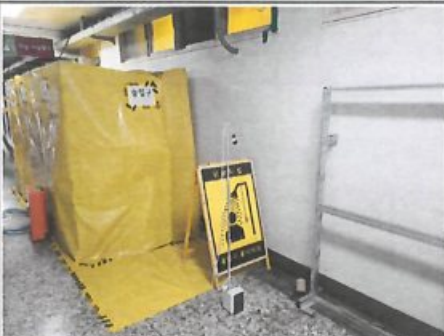
| 시료번호 | B-1 | 시작 시간 | 종료 시간 | 비고 |
|---|---|---|---|---|
| 측정지점 | 위생설비<br>지점1 | | | |

| 연번 | 시료번호 | 측정지점 | 측정장비<br>(종류/수량) | 유량<br>(L/min) | 계수<br>시야수 | 채취량<br>(L) | 측정농도<br>(개/㎥) | 검출 석면<br>(측정결과) |
|---|---|---|---|---|---|---|---|---|
| 4 | B-4 | 위생설비 지정1 | KMS-5100/1 | 10.199 | 300 | 408.0 | 0.002 | 기준치 이하 |

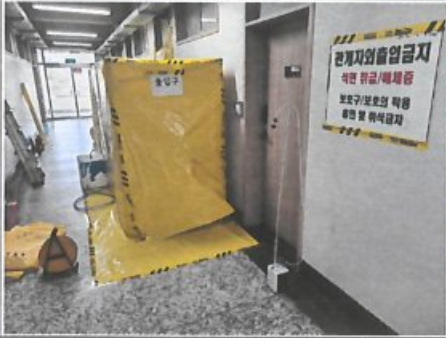
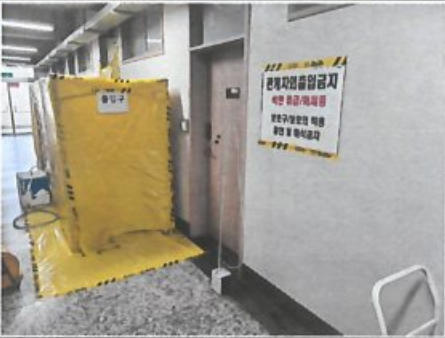
| 시료번호 | B-5 | 시작 시간 | 종료 시간 | 비고 |
|---|---|---|---|---|
| 측정지점 | 위생설비<br>지점2 | | | |

| 연번 | 시료번호 | 측정지점 | 측정장비<br>(종류/수량) | 유량<br>(L/min) | 계수<br>시야수 | 채취량<br>(L) | 측정농도<br>(개/㎥) | 검출 석면<br>(측정결과) |
|---|---|---|---|---|---|---|---|---|
| 5 | B-5 | 위생설비 지정2 | KMS-5100/1 | 10.195 | 300 | 407.8 | 0.003 | 기준치 이하 |

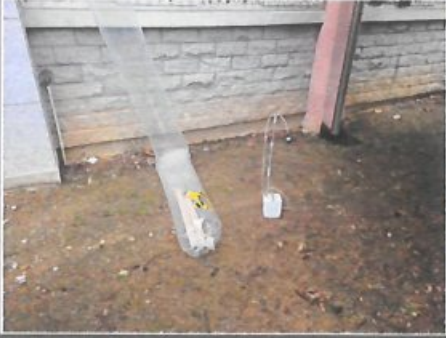
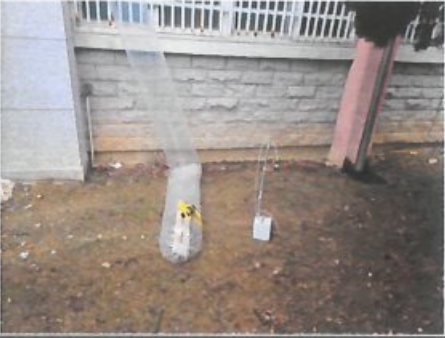
| 시료번호 | B-5 | 시작 시간 | 종료 시간 | 비고 |
|---|---|---|---|---|
| 측정지점 | 음압기<br>배출구1 | | | |

| 연번 | 시료번호 | 측정지점 | 측정장비<br>(종류/수량) | 유량<br>(L/min) | 계수<br>시야수 | 채취량<br>(L) | 측정농도<br>(개/㎥) | 검출 석면<br>(측정결과) |
|---|---|---|---|---|---|---|---|---|
| 6 | B-6 | 음압기 배출구1 | KMS-5100/1 | 10.196 | 300 | 407.8 | 0.002 | 기준치 이하 |

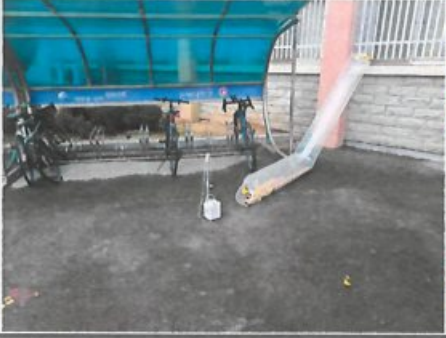
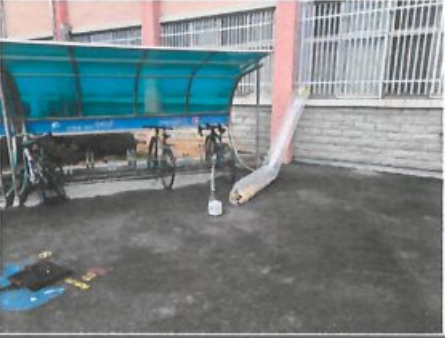
| 시료번호 | B-5 | 시작 시간 | 종료 시간 | 비고 |
|---|---|---|---|---|
| 측정지점 | 음압기<br>배출구2 | | | |

| 연번 | 시료번호 | 측정지점 | 측정장비<br>(종류/수량) | 유량<br>(L/min) | 계수<br>시야수 | 채취량<br>(L) | 측정농도<br>(개/㎥) | 검출 석면<br>(측정결과) |
|---|---|---|---|---|---|---|---|---|
| 7 | B-7 | 음압기 배출구2 | KMS-5100/1 | 10.203 | 300 | 408.1 | 0.002 | 기준치 이하 |

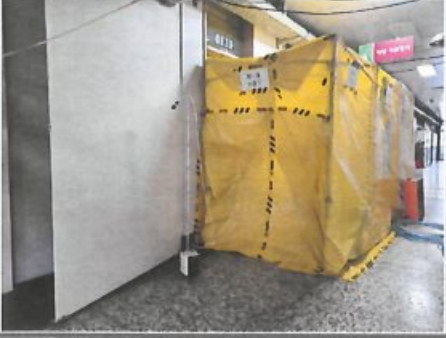
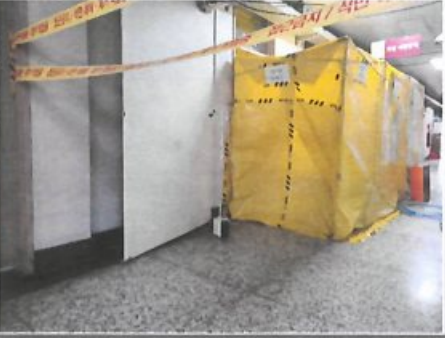
| 시료번호 | B-5 | 시작 시간 | 종료 시간 | 비고 |
|---|---|---|---|---|
| 측정지점 | 폐기물<br>반출구1 | | | |

| 연번 | 시료번호 | 측정지점 | 측정장비<br>(종류/수량) | 유량<br>(L/min) | 계수<br>시야수 | 채취량<br>(L) | 측정농도<br>(개/㎥) | 검출 석면<br>(측정결과) |
|---|---|---|---|---|---|---|---|---|
| 8 | B-8 | 폐기물 반출구1 | KMS-5100/1 | 10.197 | 300 | 407.9 | 0.003 | 기준치 이하 |

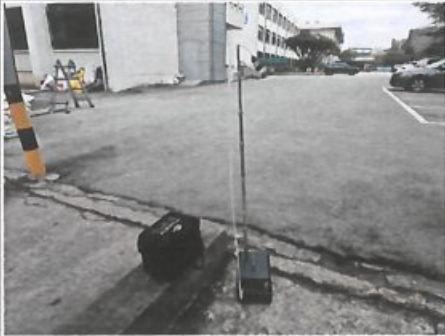
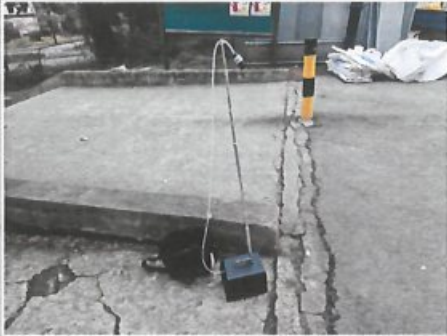
| 시료번호 | C-1 | 시작 시간 | 종료 시간 | 비고 |
|---|---|---|---|---|
| 측정지점 | 부지경계1 | | | |

| 연번 | 시료번호 | 측정지점 | 측정장비<br>(종류/수량) | 유량<br>(L/min) | 계수<br>시야수 | 채취량<br>(L) | 측정농도<br>(개/cm <sup>3</sup> ) | 검출 석면<br>(측정결과) |
|---|---|---|---|---|---|---|---|---|
| 1 | C-1 | 부지경계1 | SARA5100/1 | 10.050 | 100 | 2412.0 | 0.001 | 기준치 이하 |

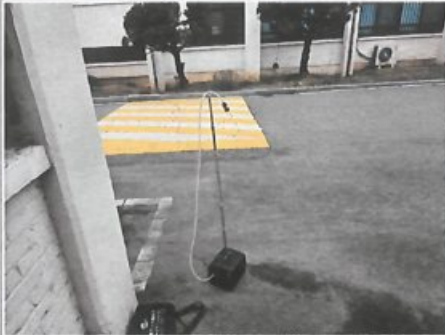
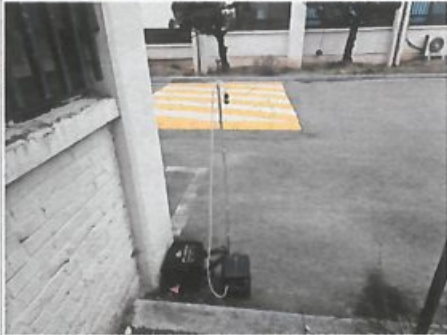
| 시료번호 | C-1 | 시작 시간 | 종료 시간 | 비고 |
|---|---|---|---|---|
| 측정지점 | 부지경계2 | | | |

| 연번 | 시료번호 | 측정지점 | 측정장비<br>(종류/수량) | 유량<br>(L/min) | 계수<br>시야수 | 채취량<br>(L) | 측정농도<br>(개/cm <sup>3</sup> ) | 검출 석면<br>(측정결과) |
|---|---|---|---|---|---|---|---|---|
| 2 | C-2 | 부지경계2 | SARA5100/1 | 10.086 | 100 | 2420.5 | 0.001 | 기준치 이하 |

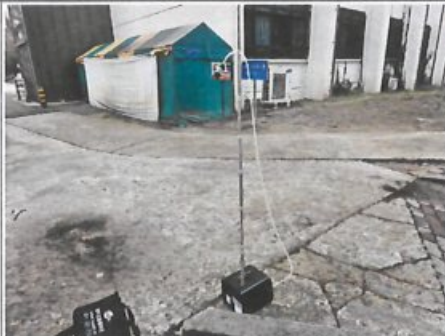
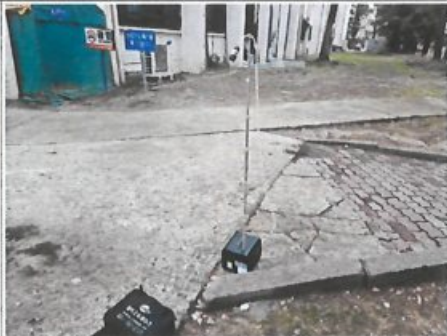
| 시료번호 | C-1 | 시작 시간 | 종료 시간 | 비고 |
|---|---|---|---|---|
| 측정지점 | 부지경계3 | | | |

| 연번 | 시료번호 | 측정지점 | 측정장비<br>(종류/수량) | 유량<br>(L/min) | 계수<br>시야수 | 채취량<br>(L) | 측정농도<br>(개/cm <sup>3</sup> ) | 검출 석면<br>(측정결과) |
|---|---|---|---|---|---|---|---|---|
| 3 | C-3 | 부지경계3 | SARA5100/1 | 10.082 | 100 | 2419.6 | 0.000 | 기준치 이하 |

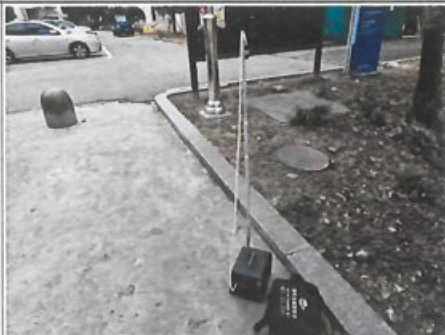
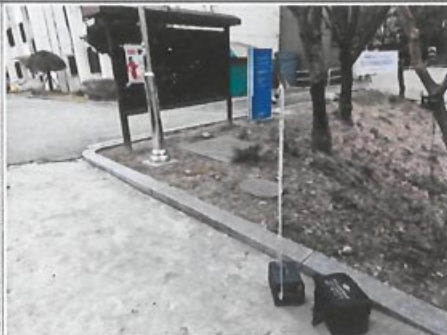
| 시료번호 | C-1 | 시작 시간 | 종료 시간 | 비고 |
|---|---|---|---|---|
| 측정지점 | 부지경계4 | | | |

| 연번 | 시료번호 | 측정지점 | 측정장비<br>(종류/수량) | 유량<br>(L/min) | 계수<br>시야수 | 채취량<br>(L) | 측정농도<br>(개/cm <sup>3</sup> ) | 검출 석면<br>(측정결과) |
|---|---|---|---|---|---|---|---|---|
| 4 | C-4 | 부지경계4 | SARA5100/1 | 10.043 | 100 | 2410.2 | 0.000 | 기준치 이하 |

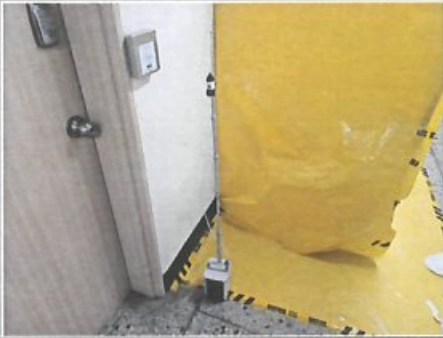
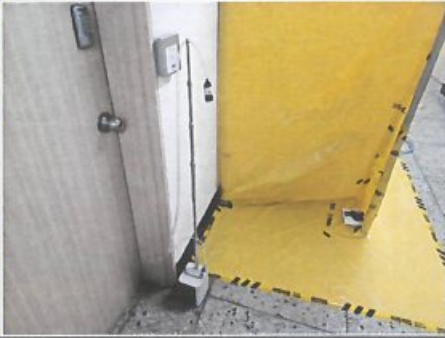
| 시료번호 | C-5 | 시작 시간 | 종료 시간 | 비고 |
|---|---|---|---|---|
| 측정지점 | 위생설비<br>지점1 | | | |

| 연번 | 시료번호 | 측정지점 | 측정장비<br>(종류/수량) | 유량<br>(L/min) | 계수<br>시야수 | 채취량<br>(L) | 측정농도<br>(개/cm <sup>3</sup> ) | 검출 석면<br>(측정결과) |
|---|---|---|---|---|---|---|---|---|
| 5 | C-5 | 위생설비 지점1 | KMS-5100/1 | 10.215 | 300 | 408.6 | 0.003 | 기준치 이하 |

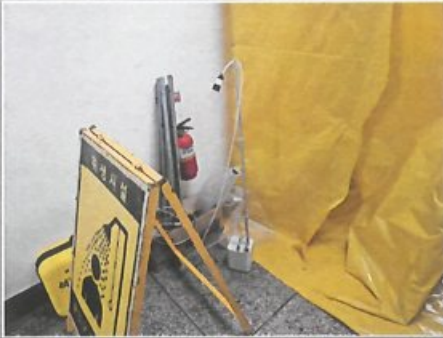
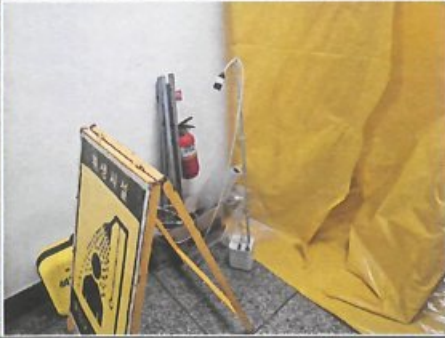
| 시료번호 | C-5 | 시작 시간 | 종료 시간 | 비고 |
|---|---|---|---|---|
| 측정지점 | 위생설비<br>지점2 | | | |

| 연번 | 시료번호 | 측정지점 | 측정장비<br>(종류/수량) | 유량<br>(L/min) | 계수<br>시야수 | 채취량<br>(L) | 측정농도<br>(개/cm <sup>3</sup> ) | 검출 석면<br>(측정결과) |
|---|---|---|---|---|---|---|---|---|
| 6 | C-6 | 위생설비 지점2 | KMS-5100/1 | 10.205 | 300 | 408.2 | 0.002 | 기준치 이하 |

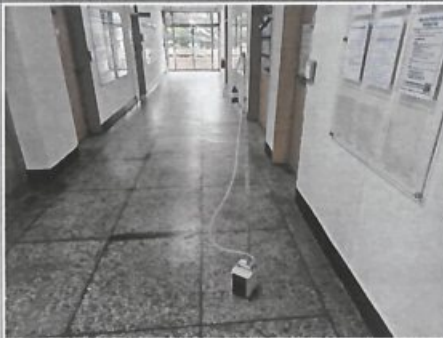
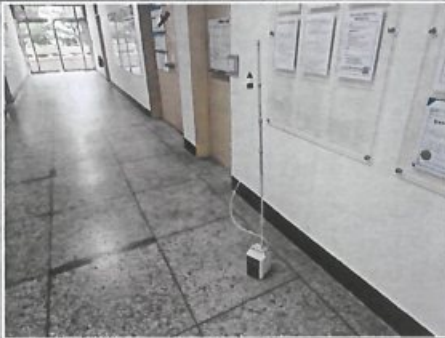
| 시료번호 | C-5 | 시작 시간 | 종료 시간 | 비고 |
|---|---|---|---|---|
| 측정지점 | 작업장<br>주변(실내)<br>1 | | | |

| 연번 | 시료번호 | 측정지점 | 측정장비<br>(종류/수량) | 유량<br>(L/min) | 계수<br>시야수 | 채취량<br>(L) | 측정농도<br>(개/cm <sup>3</sup> ) | 검출 석면<br>(측정결과) |
|---|---|---|---|---|---|---|---|---|
| 7 | C-7 | 작업장<br>주변(실내)1 | KMS-5100/1 | 10.193 | 100 | 1223.2 | 0.002 | 기준치 이하 |

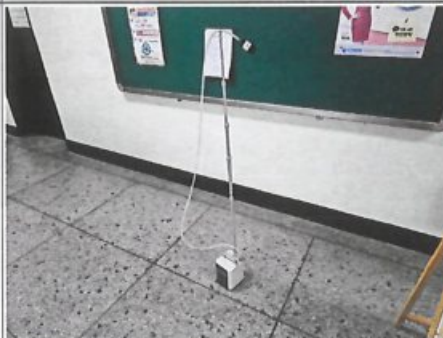
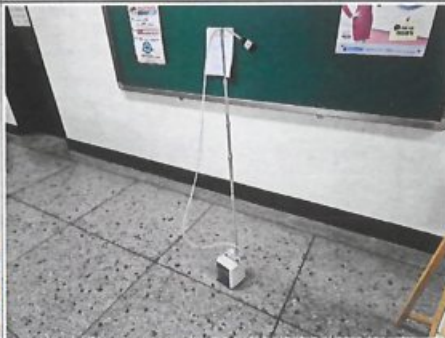
| 시료번호 | C-5 | 시작 시간 | 종료 시간 | 비고 |
|---|---|---|---|---|
| 측정지점 | 작업장<br>주변(실내)<br>2 | | | |

| 연번 | 시료번호 | 측정지점 | 측정장비<br>(종류/수량) | 유량<br>(L/min) | 계수<br>시야수 | 채취량<br>(L) | 측정농도<br>(개/cm <sup>3</sup> ) | 검출 석면<br>(측정결과) |
|---|---|---|---|---|---|---|---|---|
| 8 | C-8 | 작업장<br>주변(실내)2 | KMS-5100/1 | 10.200 | 100 | 1224.0 | 0.002 | 기준치 이하 |

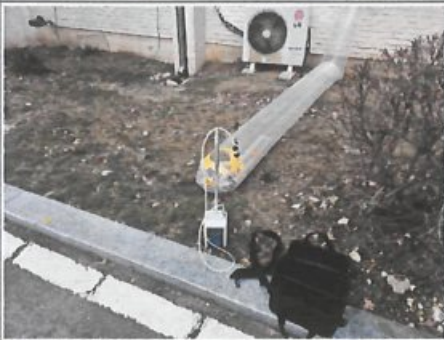
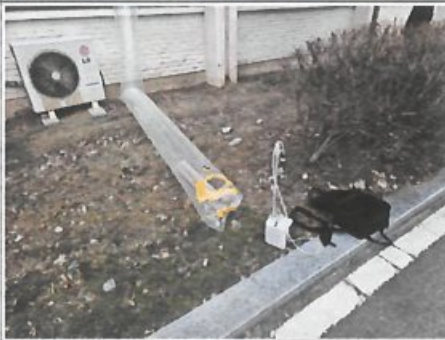
| 시료번호 | C-9 | 시작 시간 | 종료 시간 | 비고 |
|---|---|---|---|---|
| 측정지점 | 음압기 배출구1 | | | |

| 연번 | 시료번호 | 측정지점 | 측정장비<br>(종류/수량) | 유량<br>(L/min) | 계수<br>시야수 | 채취량<br>(L) | 측정농도<br>(개/cm <sup>3</sup> ) | 검출 석면<br>(측정결과) |
|---|---|---|---|---|---|---|---|---|
| 9 | C-9 | 음압기 배출구1 | KMS-5100/1 | 10.192 | 300 | 407.7 | 0.002 | 기준치 이하 |

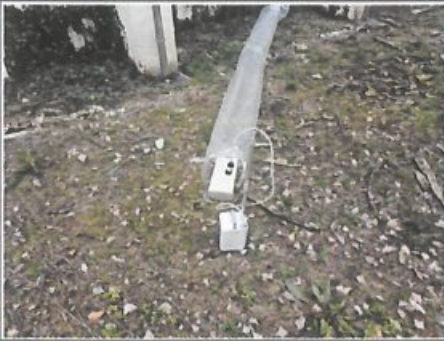
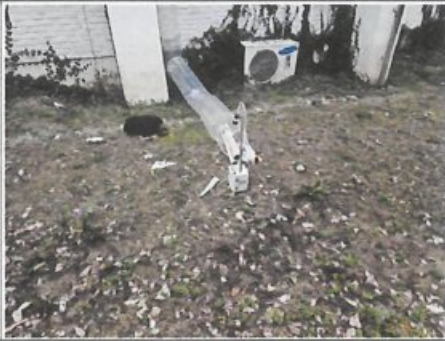
| 시료번호 | C-9 | 시작 시간 | 종료 시간 | 비고 |
|---|---|---|---|---|
| 측정지점 | 음압기 배출구2 | | | |

| 연번 | 시료번호 | 측정지점 | 측정장비<br>(종류/수량) | 유량<br>(L/min) | 계수<br>시야수 | 채취량<br>(L) | 측정농도<br>(개/cm <sup>3</sup> ) | 검출 석면<br>(측정결과) |
|---|---|---|---|---|---|---|---|---|
| 10 | C-10 | 음압기 배출구2 | KMS-5100/1 | 10.199 | 300 | 408.0 | 0.002 | 기준치 이하 |

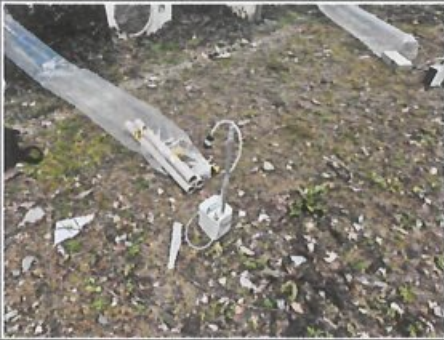
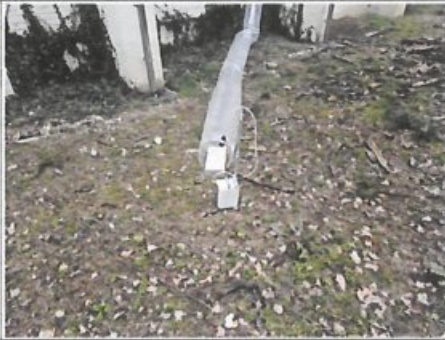
| 시료번호 | C-9 | 시작 시간 | 종료 시간 | 비고 |
|---|---|---|---|---|
| 측정지점 | 음압기 배출구3 | | | |

| 연번 | 시료번호 | 측정지점 | 측정장비<br>(종류/수량) | 유량<br>(L/min) | 계수<br>시야수 | 채취량<br>(L) | 측정농도<br>(개/cm³) | 검출 석면<br>(측정결과) |
|---|---|---|---|---|---|---|---|---|
| 11 | C-11 | 음압기 배출구3 | KMS-5100/1 | 10.209 | 300 | 408.3 | 0.002 | 기준치 이하 |

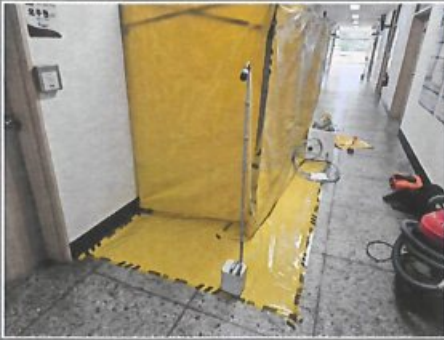
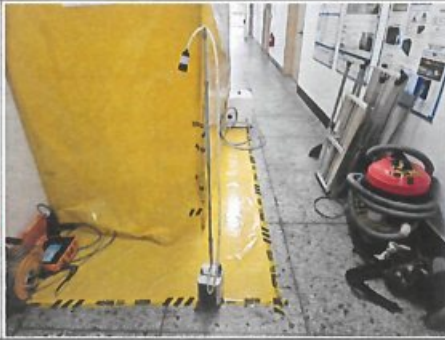
| 시료번호 | C-9 | 시작 시간 | 종료 시간 | 비고 |
|---|---|---|---|---|
| 측정지점 | 폐기물 반출구1 | | | |

| 연번 | 시료번호 | 측정지점 | 측정장비<br>(종류/수량) | 유량<br>(L/min) | 계수<br>시야수 | 채취량<br>(L) | 측정농도<br>(개/cm³) | 검출 석면<br>(측정결과) |
|---|---|---|---|---|---|---|---|---|
| 12 | C-12 | 폐기물반출구1 | KMS-5100/1 | 10.202 | 300 | 408.1 | 0.003 | 기준치 이하 |

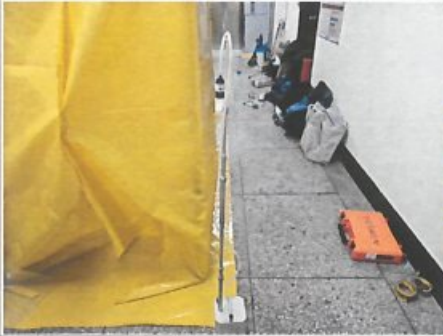
| 시료번호 | C-13 | 시작 시간 | 종료 시간 | 비고 |

| 연번 | 시료번호 | 측정지점 | 측정장비<br>(종류/수량) | 유량<br>(L/min) | 계수<br>시야수 | 채취량<br>(L) | 측정농도<br>(개/cm³) | 검출 석면<br>(측정결과) |
|---|---|---|---|---|---|---|---|---|
| 13 | C-13 | 폐기물반출구2 | KMS-5100/1 | 10.211 | 300 | 408.4 | 0.003 | 기준치 이하 |

| 시료번호 | C-13 | 시작 시간 | 종료 시간 | 비고 |
|---|---|---|---|---|
| 측정지점 | 폐기물<br>반출구2 | | | |

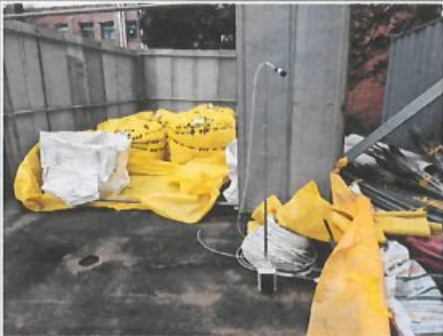
| 시료번호 | C-13 | 시작 시간 | 종료 시간 | 비고 |
|---|---|---|---|---|
| 시료번호 | C-15 | 시작 시간 | 종료 시간 | 비고 |

| 15 | C-15 | 폐기물<br>보관지점2 | KMS-5100/1 | 10.203 | 300 | 408.1 | 0.001 | 기준치 이하 |

| 측정지점 | 폐기물<br>보관지점2 | | | |

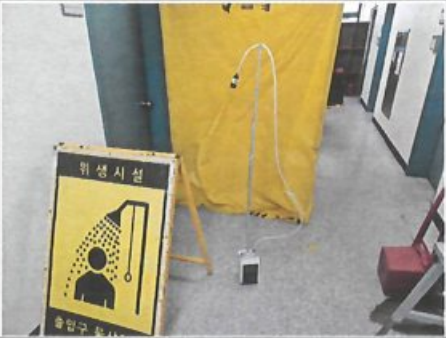
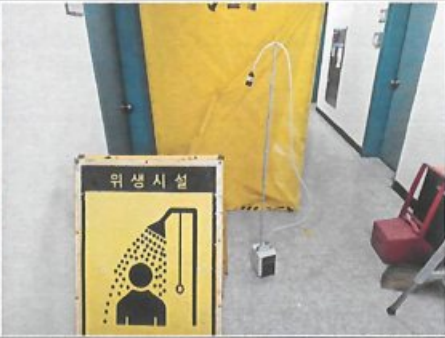
| 시료번호 | D-1 | 시작 시간 | 종료 시간 | 비고 |
|---|---|---|---|---|
| 측정지점 | 위생설비<br>지점1 | | | |

| 연번 | 시료번호 | 측정지점 | 측정장비<br>(종류/수량) | 유량<br>(L/min) | 계수<br>시야수 | 채취량<br>(L) | 측정농도<br>(개/㎤) | 검출 석면<br>(측정결과) |
|---|---|---|---|---|---|---|---|---|
| 1 | D-1 | 위생설비 지점1 | KMS-5100/1 | 10.200 | 300 | 408.0 | 0.002 | 기준치 이하 |

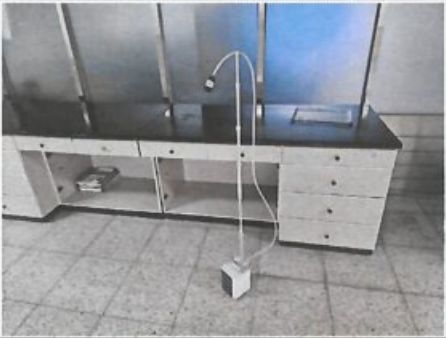
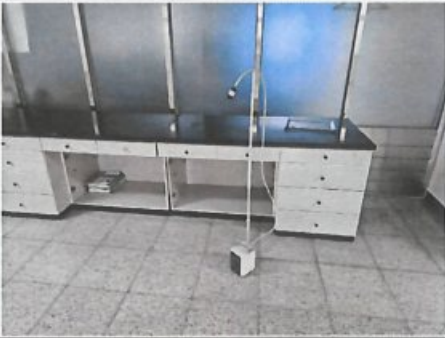
| 시료번호 | D-1 | 시작 시간 | 종료 시간 | 비고 |
|---|---|---|---|---|
| 측정지점 | 작업장<br>주변(실내)<br>1 | | | |

| 연번 | 시료번호 | 측정지점 | 측정장비<br>(종류/수량) | 유량<br>(L/min) | 계수<br>시야수 | 채취량<br>(L) | 측정농도<br>(개/㎤) | 검출 석면<br>(측정결과) |
|---|---|---|---|---|---|---|---|---|
| 2 | D-2 | 작업장<br>주변(실내)1 | KMS-5100/1 | 10.211 | 100 | 1225.3 | 0.001 | 기준치 이하 |

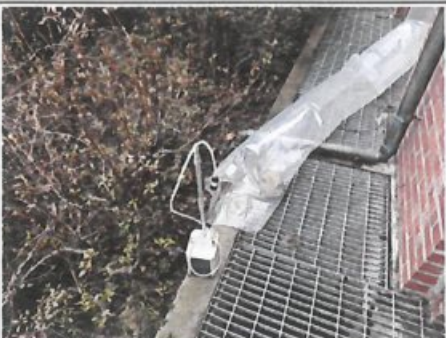
| 시료번호 | D-1 | 시작 시간 | 종료 시간 | 비고 |
|---|---|---|---|---|
| 측정지점 | 음압기<br>배출구1 | | | |

| 연번 | 시료번호 | 측정지점 | 측정장비<br>(종류/수량) | 유량<br>(L/min) | 계수<br>시야수 | 채취량<br>(L) | 측정농도<br>(개/㎤) | 검출 석면<br>(측정결과) |
|---|---|---|---|---|---|---|---|---|
| 4 | D-4 | 음압기 배출구1 | KMS-5100/1 | 10.194 | 300 | 407.7 | 0.002 | 기준치 이하 |

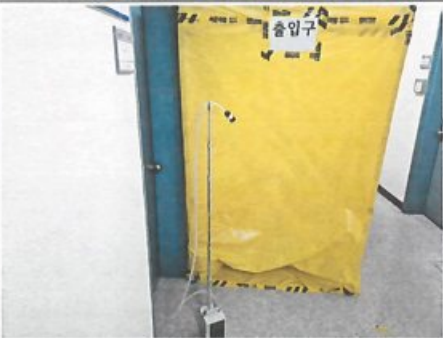
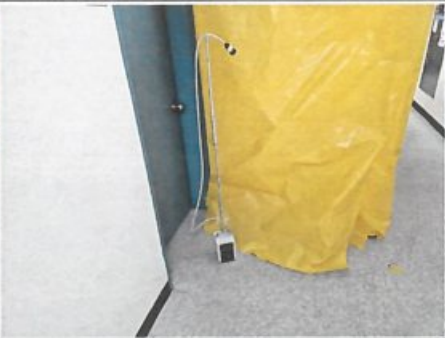
| 시료번호 | D-5 | 시작 시간 | 종료 시간 | 비고 |
|---|---|---|---|---|
| 측정지점 | 폐기물<br>반출구1 | | | |

| 연번 | 시료번호 | 측정지점 | 측정장비<br>(종류/수량) | 유량<br>(L/min) | 계수<br>시야수 | 채취량<br>(L) | 측정농도<br>(개/㎤) | 검출 석면<br>(측정결과) |
|---|---|---|---|---|---|---|---|---|
| 5 | D-5 | 폐기물 반출구1 | KMS-5100/1 | 10.203 | 300 | 408.1 | 0.002 | 기준치 이하 |

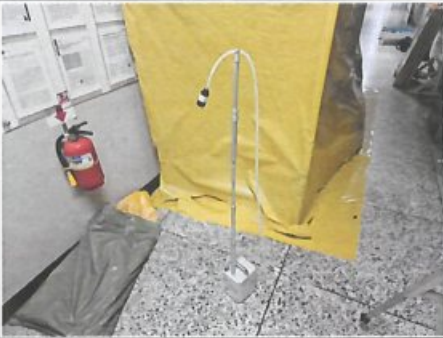
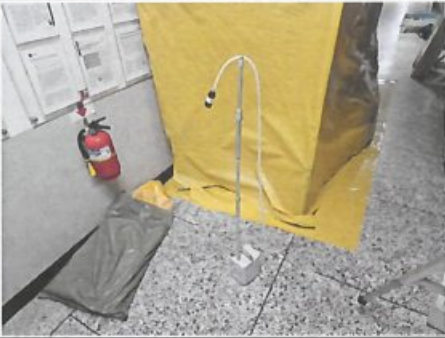
| 시료번호 | D-5 | 시작 시간 | 종료 시간 | 비고 |
|---|---|---|---|---|
| 측정지점 | 위생설비<br>지점2 | | | |

| 연번 | 시료번호 | 측정지점 | 측정장비<br>(종류/수량) | 유량<br>(L/min) | 계수<br>시야수 | 채취량<br>(L) | 측정농도<br>(개/㎤) | 검출 석면<br>(측정결과) |
|---|---|---|---|---|---|---|---|---|
| 6 | D-6 | 위생설비 지점2 | KMS-5100/1 | 10.199 | 300 | 407.9 | 0.003 | 기준치 이하 |

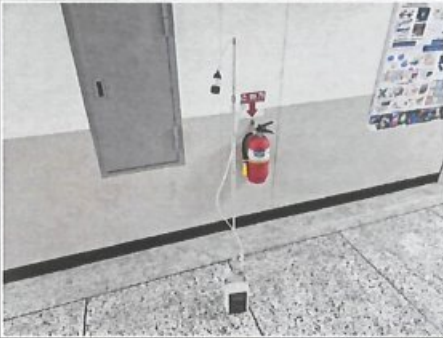
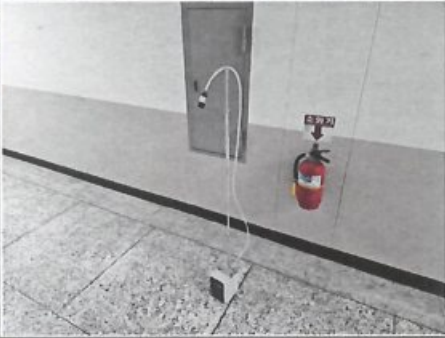
| 시료번호 | D-5 | 시작 시간 | 종료 시간 | 비고 |
|---|---|---|---|---|
| 측정지점 | 작업장<br>주변(실내)<br>3 | | | |

| 연번 | 시료번호 | 측정지점 | 측정장비<br>(종류/수량) | 유량<br>(L/min) | 계수<br>시야수 | 채취량<br>(L) | 측정농도<br>(개/㎤) | 검출 석면<br>(측정결과) |
|---|---|---|---|---|---|---|---|---|
| 7 | D-7 | 작업장<br>주변(실내)3 | KMS-5100/1 | 10.200 | 100 | 1224.0 | 0.001 | 기준치 이하 |

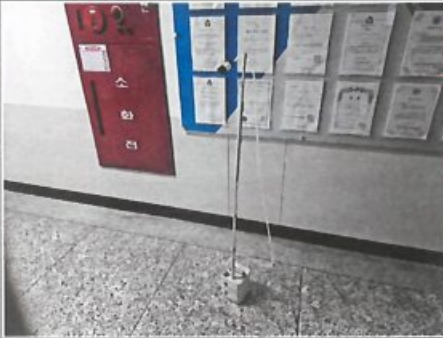
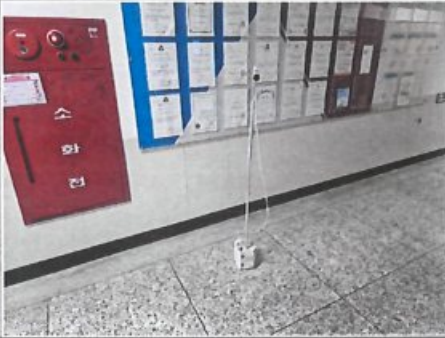
| 시료번호 | D-5 | 시작 시간 | 종료 시간 | 비고 |
|---|---|---|---|---|
| 측정지점 | 작업장<br>주변(실내)<br>4 | | | |

| 연번 | 시료번호 | 측정지점 | 측정장비<br>(종류/수량) | 유량<br>(L/min) | 계수<br>시야수 | 채취량<br>(L) | 측정농도<br>(개/㎤) | 검출 석면<br>(측정결과) |
|---|---|---|---|---|---|---|---|---|
| 8 | D-8 | 작업장<br>주변(실내)4 | KMS-5100/1 | 10.202 | 100 | 1224.2 | 0.002 | 기준치 이하 |

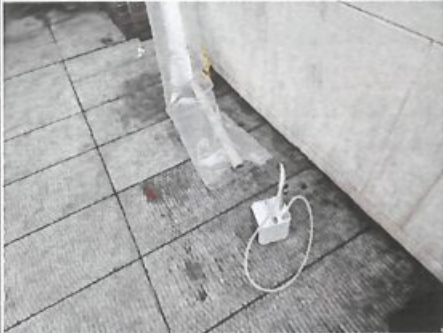
| 시료번호 | D-9 | 시작 시간 | 종료 시간 | 비고 |

| 시료번호 | D-9 | 시작 시간 | 종료 시간 | 비고 |
|---|---|---|---|---|
| 측정지점 | 음압기 배출구2 | | | |

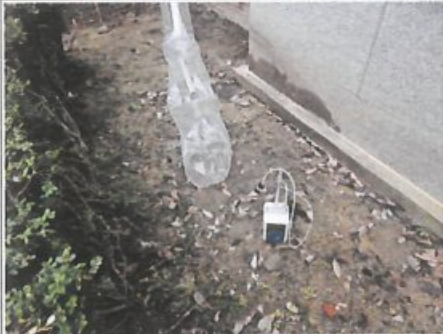
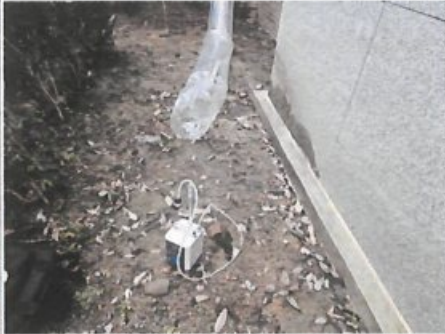
| 시료번호 | D-9 | 시작 시간 | 종료 시간 | 비고 |
|---|---|---|---|---|
| 시료번호 | D-10 | 시작 시간 | 종료 시간 | 비고 |

| 시료번호 | D-9 | 시작 시간 | 종료 시간 | 비고 |
|---|---|---|---|---|
| 측정지점 | 음압기 배출구3 | | | |

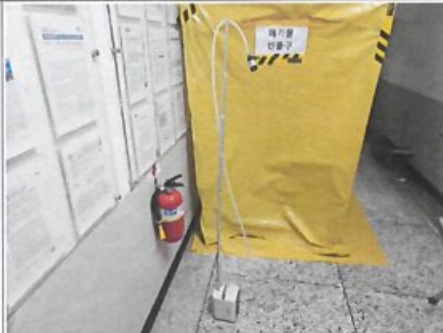
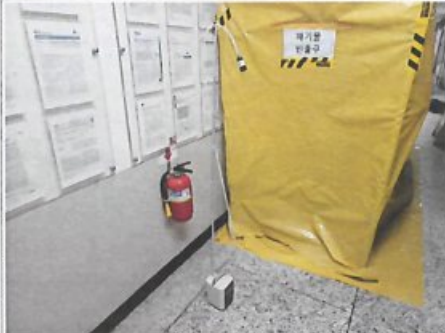
| 시료번호 | D-9 | 시작 시간 | 종료 시간 | 비고 |
|---|---|---|---|---|
| 시료번호 | D-11 | 시작 시간 | 종료 시간 | 비고 |

| 측정지점 | 폐기물 반출구2 | | | |

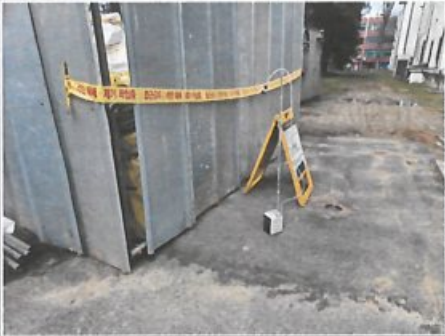
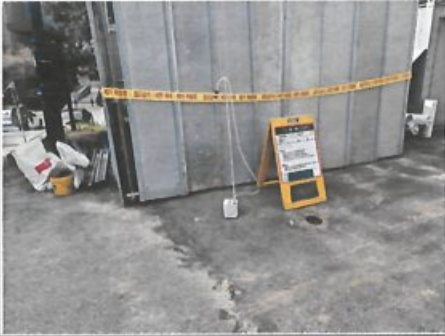
| 시료번호 | E-1 | 시작 시간 | 종료 시간 | 비고 |
|---|---|---|---|---|
| 측정지점 | 폐기물<br>보관지점1 | | | |

| 연번 | 시료번호 | 측정지점 | 측정장비<br>(종류/수량) | 유량<br>(L/min) | 계수<br>시야수 | 채취량<br>(L) | 측정농도<br>(개/㎤) | 검출 석면<br>(측정결과) |
|---|---|---|---|---|---|---|---|---|
| 1 | E-1 | 폐기물<br>보관지점1 | KMS-5100/1 | 10.199 | 300 | 407.9 | 0.001 | 기준치 이하 |

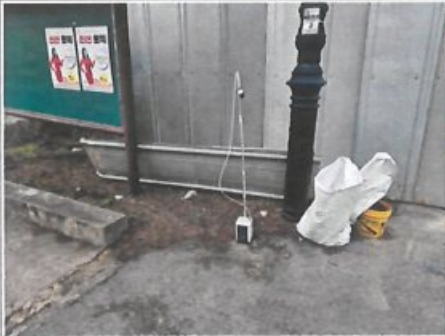
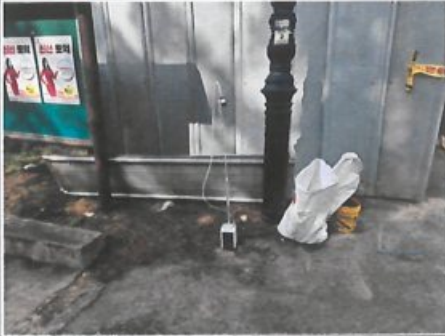
| 측정지점 | 폐기물<br>보관지점2 | | | |

| 2 | E-2 | 폐기물<br>보관지점2 | KMS-5100/1 | 10.208 | 300 | 408.3 | 0.002 | 기준치 이하 |

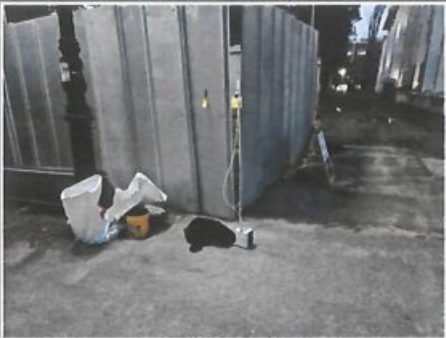
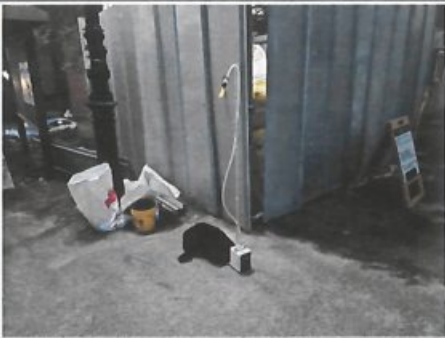
| 시료번호 | F-1 | 시작 시간 | 종료 시간 | 비고 |
|---|---|---|---|---|
| 측정지점 | 폐기물<br>보관지점1 | | | |

| 연번 | 시료번호 | 측정지점 | 측정장비<br>(종류/수량) | 유량<br>(L/min) | 계수<br>시야수 | 채취량<br>(L) | 측정농도<br>(개/㎤) | 검출 석면<br>(측정결과) |
|---|---|---|---|---|---|---|---|---|
| 1 | F-1 | 폐기물<br>보관지점1 | KMS-5100/1 | 10.199 | 300 | 407.9 | 0.000 | 기준치 이하 |

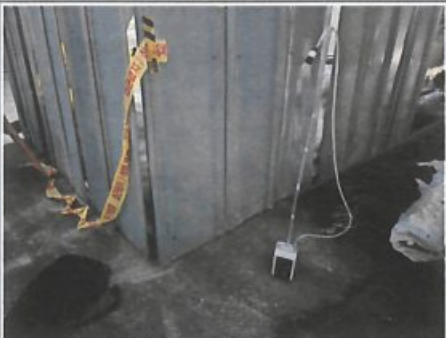
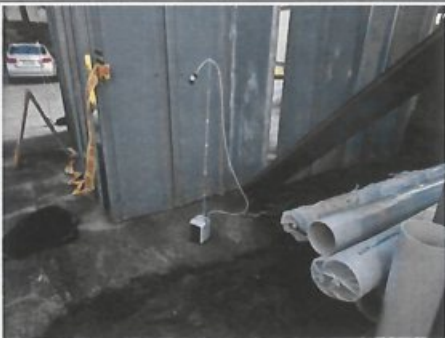
| 측정지점 | 폐기물<br>보관지점2 | | | |

| 2 | F-2 | 폐기물<br>보관지점2 | KMS-5100/1 | 10.201 | 300 | 408.0 | 0.000 | 기준치 이하 |
