# 석면비산측정 분석결과보고서

현장(공사)명 : 굿모닝빌딩 리모델링공사 (2층)

-측정일:2020년 04월 09일

(주)한국석면환경연구소

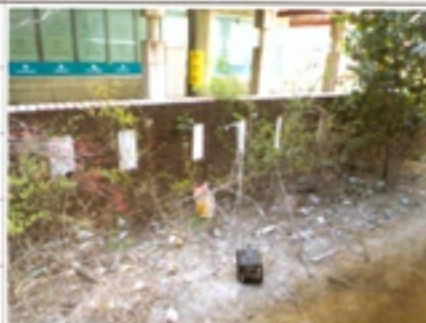
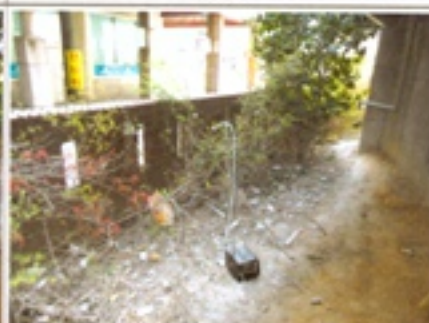
| 시료번호 | A-1 | 측 정 사 진 | |

| 시료번호 | A-1 | 측 정 사 진 | |
|---|---|---|---|
| 측정지점 | 부지경계1 | | |
| 측정장비 | KORA - 11 | | |
| 측정유량 (L/min) | 10.0 | | |
| 측정시간 | 09:00~13:00 | | |
| 분석결과 | 기준치 이하 | | |

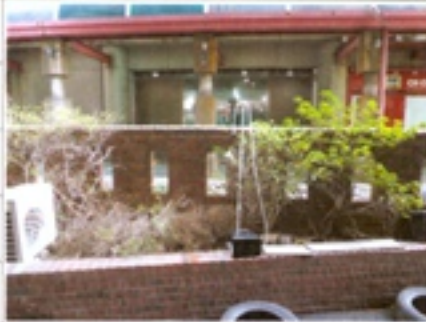
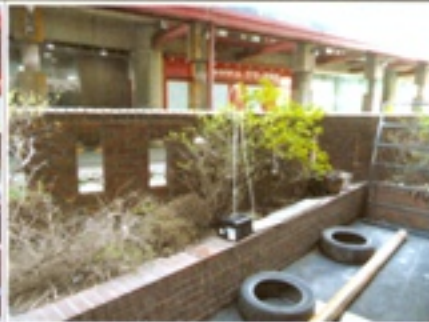
| 시료번호 | A-1 | 측 정 사 진 | |
|---|---|---|---|
| 시료번호 | A-2 | 측 정 사 진 | |

| 시료번호 | A-1 | 측 정 사 진 | |
|---|---|---|---|
| 측정지점 | 부지경계2 | | |
| 측정장비 | KORA - 13 | | |
| 측정유량 (L/min) | 10.0 | | |
| 측정시간 | 09:00~13:00 | | |
| 분석결과 | 기준치 이하 | | |

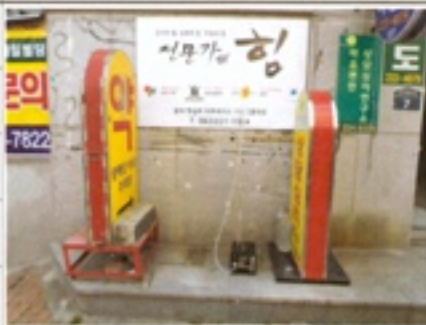
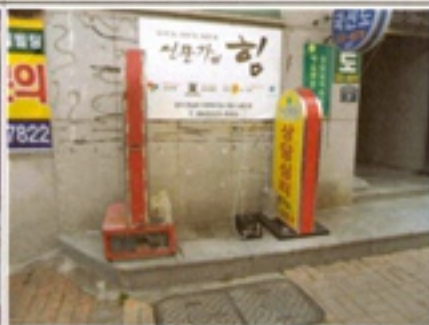
| 시료번호 | A-1 | 측 정 사 진 | |
|---|---|---|---|
| 시료번호 | A-3 | 측 정 사 진 | |

| 시료번호 | A-1 | 측 정 사 진 | |
|---|---|---|---|
| 측정지점 | 부지경계3 | | |
| 측정장비 | KORA - 12 | | |
| 측정유량 (L/min) | 10.0 | | |
| 측정시간 | 09:00~13:00 | | |
| 분석결과 | 기준치 이하 | | |

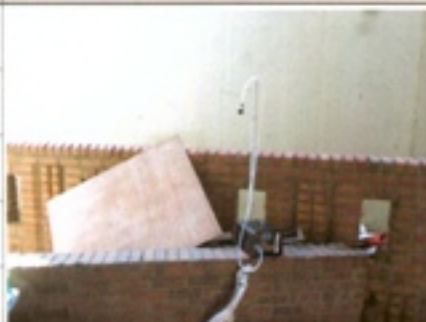
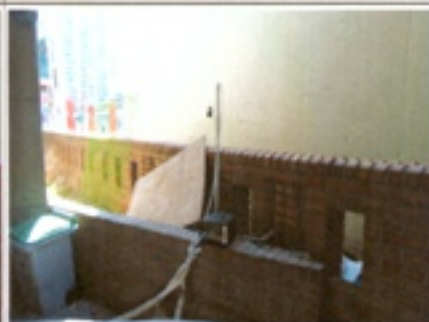
| 시료번호 | A-1 | 측 정 사 진 | |
|---|---|---|---|
| 시료번호 | A-4 | 측 정 사 진 | |

| 시료번호 | A-1 | 측 정 사 진 | |
|---|---|---|---|
| 측정지점 | 부지경계4 | | |
| 측정장비 | KORA - 14 | | |
| 측정유량 (L/min) | 10.0 | | |
| 측정시간 | 09:00~13:00 | | |
| 분석결과 | 기준치 이하 | | |

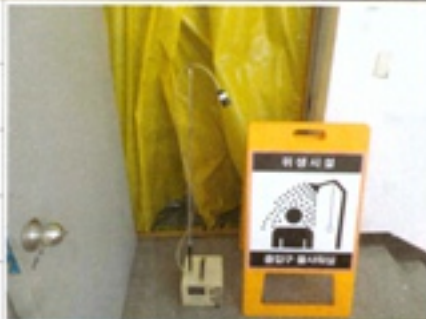
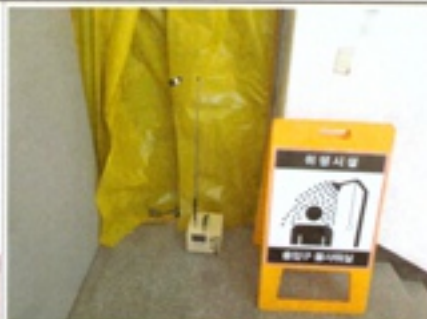
| 시료번호 | A-5 | 측 정 사 진 | |

| 시료번호 | A-5 | 측 정 사 진 | |
|---|---|---|---|
| 측정지점 | 위생설비입구 | | |
| 측정장비 | KORA - 4 | | |
| 측정유량 (L/min) | 10.0 | | |
| 측정시간 | 09:00~09:40 | | |
| 분석결과 | 기준치 이하 | | |

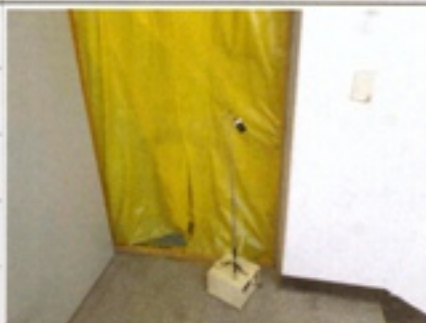
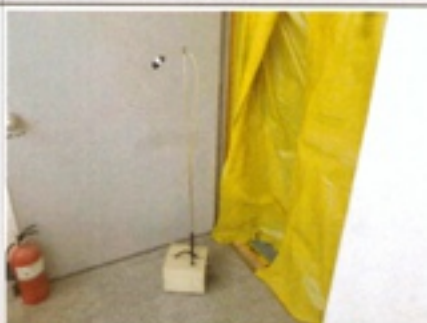
| 시료번호 | A-5 | 측 정 사 진 | |
|---|---|---|---|
| 시료번호 | A-6 | 측 정 사 진 | |

| 시료번호 | A-5 | 측 정 사 진 | |
|---|---|---|---|
| 측정지점 | 폐기물반출구 | | |
| 측정장비 | KORA - 5 | | |
| 측정유량 (L/min) | 10.0 | | |
| 측정시간 | 09:00~09:40 | | |
| 분석결과 | 기준치 이하 | | |

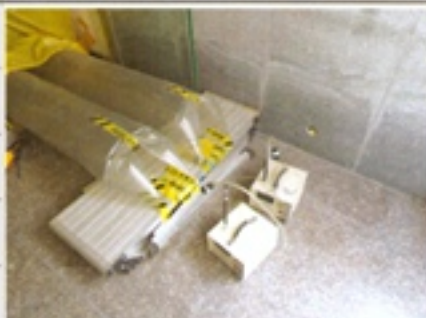
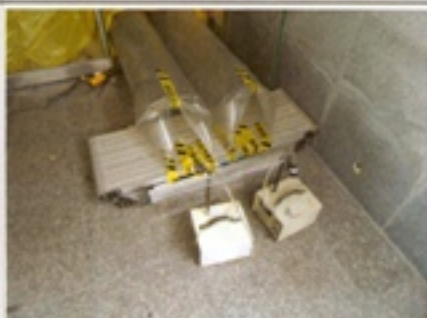
| 시료번호 | A-5 | 측 정 사 진 | |
|---|---|---|---|
| 시료번호 | A-7 | 측 정 사 진 | |

| 시료번호 | A-5 | 측 정 사 진 | |
|---|---|---|---|
| 측정지점 | 음압기토출구1 | | |
| 측정장비 | KORA - 9 | | |
| 측정유량 (L/min) | 10.0 | | |
| 측정시간 | 09:00~09:40 | | |
| 분석결과 | 기준치 이하 | | |

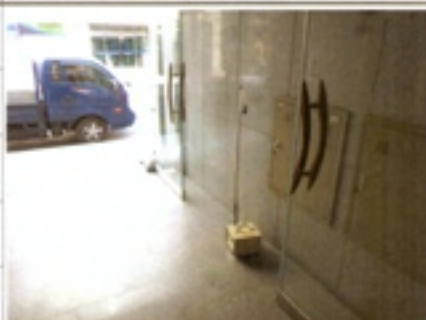
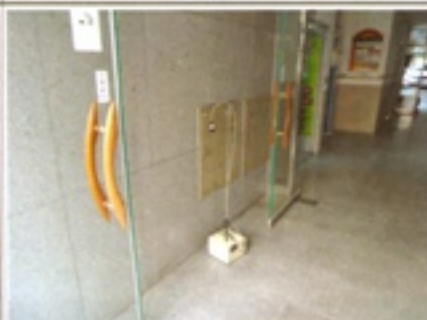
| 시료번호 | A-5 | 측 정 사 진 | |
|---|---|---|---|
| 시료번호 | A-8 | 측 정 사 진 | |

| 시료번호 | A-5 | 측 정 사 진 | |
|---|---|---|---|
| 측정지점 | 작업장 주변(실내) | | |
| 측정장비 | KORA - 1 | | |
| 측정유량 (L/min) | 10.0 | | |
| 측정시간 | 09:00~11:00 | | |
| 분석결과 | 기준치 이하 | | |

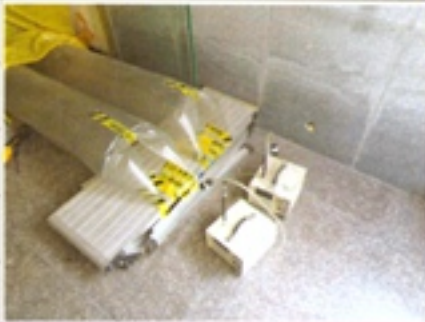
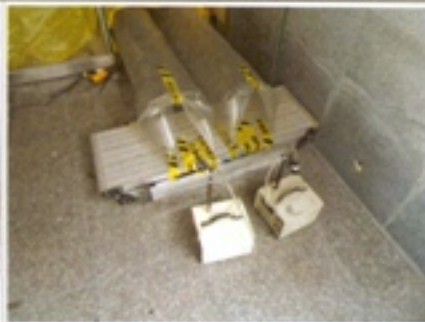
| 시료번호 | A-9 | 측 정 사 진 | |

| 시료번호 | A-9 | 측 정 사 진 | |
|---|---|---|---|
| 측정지점 | 응압기토출구2 | | |
| 측정장비 | KORA - 8 | | |
| 측정유량<br>(L/min) | 10.0 | | |
| 측정시간 | 09:00~09:40 | | |
| 분석결과 | 기준치 이하 | | |

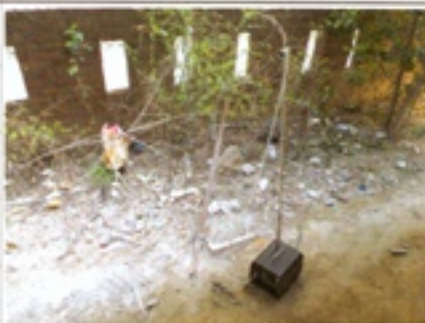
| 시료번호 | B-1 | 측 정 사 진 | |

| 시료번호 | B-1 | 측 정 사 진 | |
|---|---|---|---|
| 측정지점 | 부지경계1 | | |
| 측정장비 | KORA - 14 | | |
| 측정유량 (L/min) | 10.0 | | |
| 측정시간 | 08:00~12:00 | | |
| 분석결과 | 기준치 이하 | | |

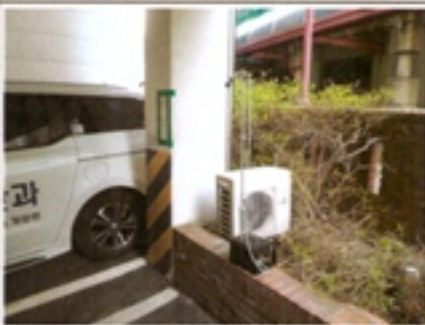
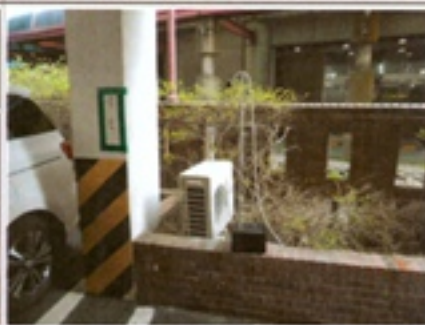
| 시료번호 | B-1 | 측 정 사 진 | |
|---|---|---|---|
| 시료번호 | B-2 | 측 정 사 진 | |

| 시료번호 | B-1 | 측 정 사 진 | |
|---|---|---|---|
| 측정지점 | 부지경계2 | | |
| 측정장비 | KORA - 12 | | |
| 측정유량 (L/min) | 10.0 | | |
| 측정시간 | 08:00~12:00 | | |
| 분석결과 | 기준치 이하 | | |

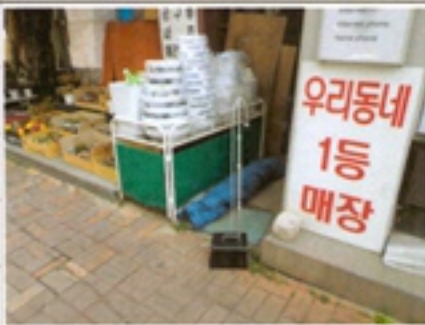
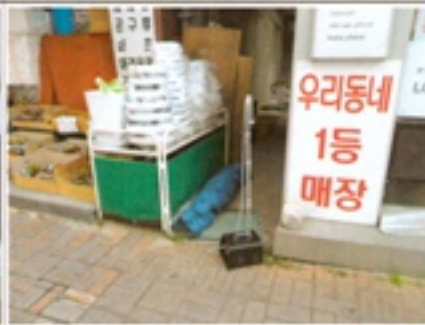
| 시료번호 | B-1 | 측 정 사 진 | |
|---|---|---|---|
| 시료번호 | B-3 | 측 정 사 진 | |

| 시료번호 | B-1 | 측 정 사 진 | |
|---|---|---|---|
| 측정지점 | 부지경계3 | | |
| 측정장비 | KORA - 11 | | |
| 측정유량 (L/min) | 10.0 | | |
| 측정시간 | 08:00~12:00 | | |
| 분석결과 | 기준치 이하 | | |

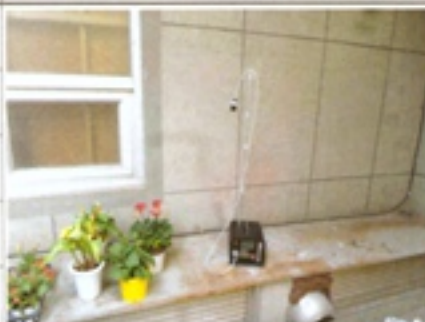
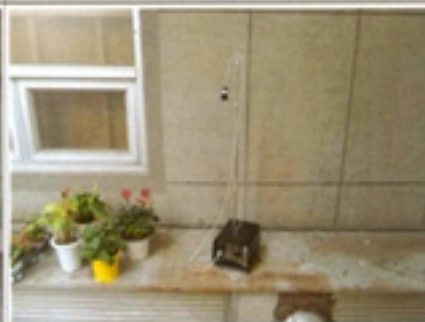
| 시료번호 | B-1 | 측 정 사 진 | |
|---|---|---|---|
| 시료번호 | B-4 | 측 정 사 진 | |

| 시료번호 | B-1 | 측 정 사 진 | |
|---|---|---|---|
| 측정지점 | 부지경계4 | | |
| 측정장비 | KORA - 13 | | |
| 측정유량 (L/min) | 10.0 | | |
| 측정시간 | 08:00~12:00 | | |
| 분석결과 | 기준치 이하 | | |

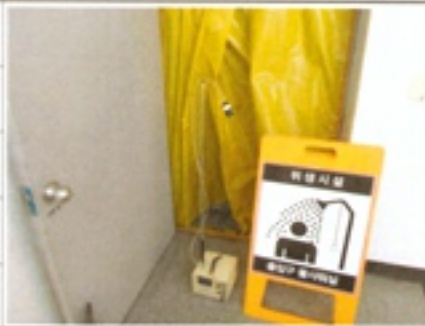
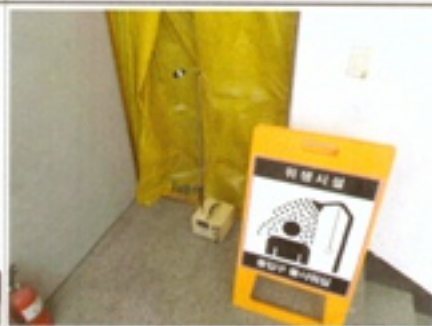
| 시료번호 | B-5 | 측 정 사 진 | |

| 측정지점 | 위생설비입구 | | |
| 측정장비 | KORA - 9 | | |
| 측정유량 (L/min) | 10.0 | | |
| 측정시간 | 08:00~08:40 | | |
| 분석결과 | 기준치 이하 | | |

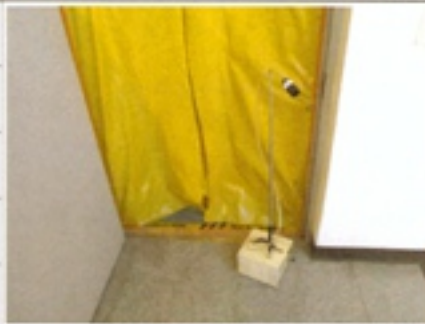
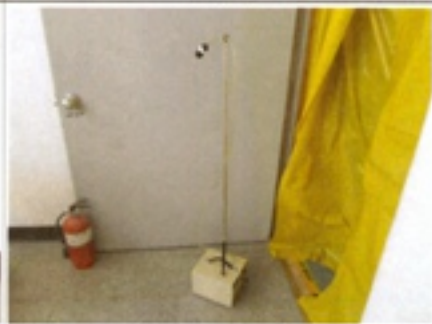
| 시료번호 | B-6 | 측 정 사 진 | |

| 측정지점 | 폐기물반출구 | | |
| 측정장비 | KORA - 5 | | |
| 측정유량 (L/min) | 10.0 | | |
| 측정시간 | 08:00~08:40 | | |
| 분석결과 | 기준치 이하 | | |

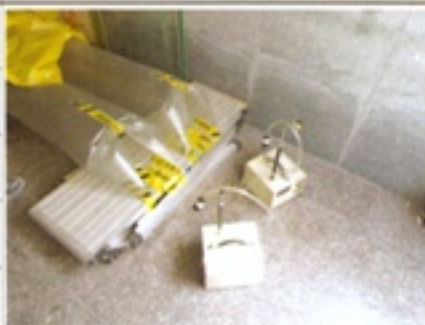
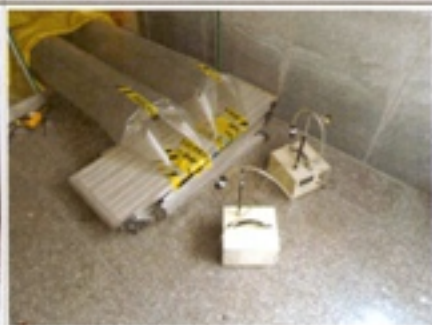
| 시료번호 | B-7 | 측 정 사 진 | |

| 측정지점 | 음압기도출구1 | | |
| 측정장비 | KORA - 4 | | |
| 측정유량 (L/min) | 10.0 | | |
| 측정시간 | 08:00~08:40 | | |
| 분석결과 | 기준치 이하 | | |

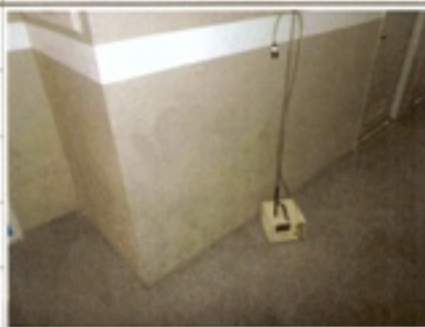
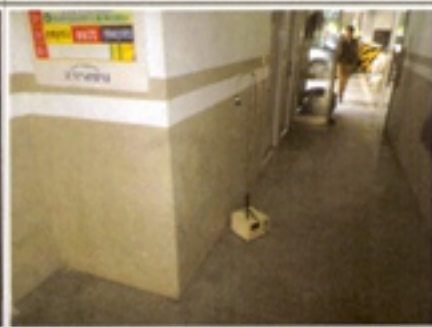
| 시료번호 | B-8 | 측 정 사 진 | |

| 측정지점 | 작업장 주변(실내) | | |
| 측정장비 | KORA - 1 | | |
| 측정유량 (L/min) | 10.0 | | |
| 측정시간 | 08:00~10:00 | | |
| 분석결과 | 기준치 이하 | | |

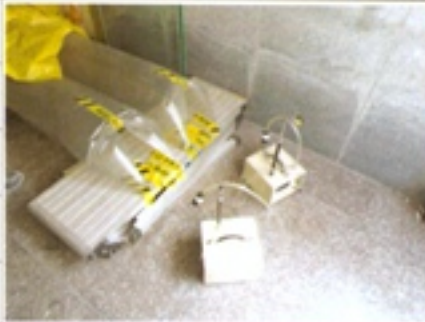
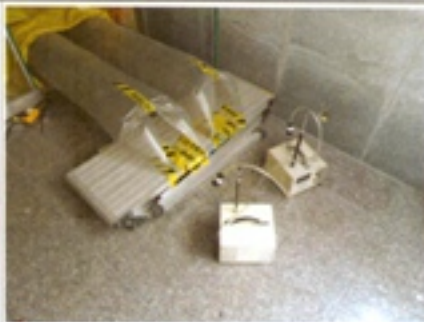
| 시료번호 | B-9 | 측 정 사 진 | |

| 시료번호 | B-9 | 측 정 사 진 | |
|---|---|---|---|
| 측정지점 | 용압기토출구2 | | |
| 측정장비 | KORA - 8 | | |
| 측정유량<br>(L/min) | 10.0 | | |
| 측정시간 | 08:00~08:40 | | |
| 분석결과 | 기준치 이하 | | |
