## 석면해체 · 제거 사업장의 석면비산 측정 위치 및 결과

# 전남대학교 석면환경센터

의뢰기관 : 전주시 환경위생과                      측 정 일 : 2020. 04. 28  
 분석 일 : 2020. 04. 28                      보고서 작성일 : 2020. 04. 29  
 제 목 : 삼천쌍용 주택재건축정비사업 중 석면해체 사업장 비산측정

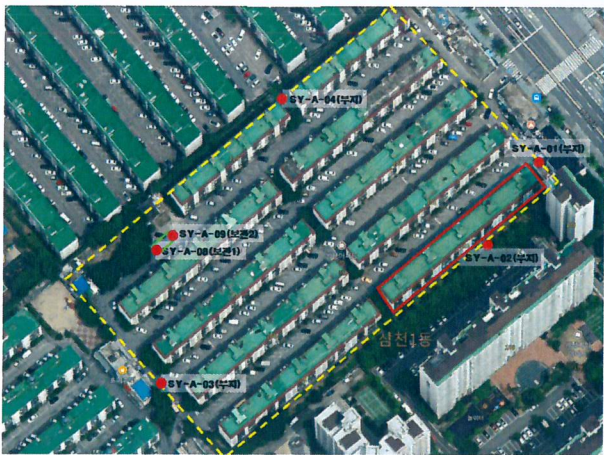
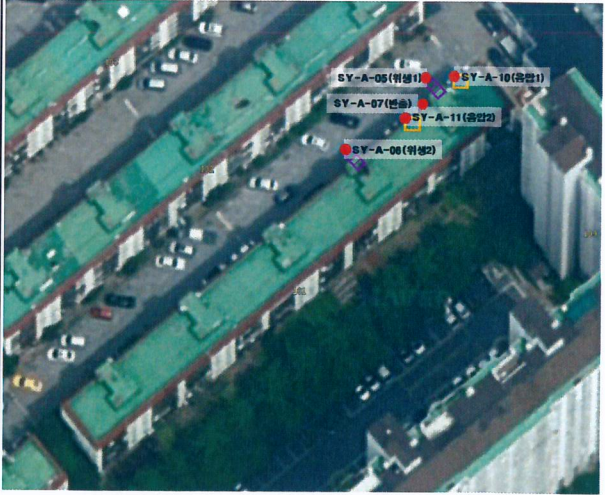
측정 지점 위치(도식도)

| | 부지경계선 | | 측정 당일 작업구역 |
| | 위생설비시설 | | 폐기물 보관구역 |
| | 음압기 공기 배출구 | | 석면비산측정지점 |

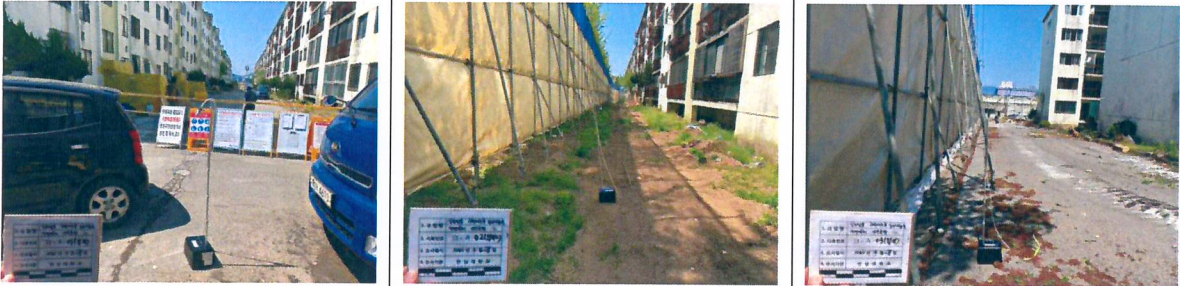
| 위 치 | 부지경계선 | 위 치 | 부지경계선 | 위 치 | 부지경계선 |
| 번 호 | SY-A-01(부지) | 번 호 | SY-A-02(부지) | 번 호 | SY-A-03(부지) |
| 농 도 | 0.0001 f/cc | 농 도 | 0.0004 f/cc | 농 도 | 0.0002 f/cc |

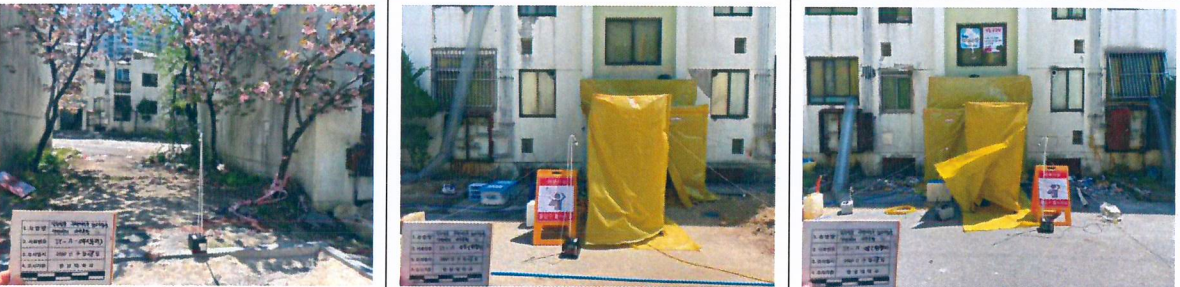
| 위 치 | 부지경계선 | 위 치 | 위생설비입구1 | 위 치 | 위생설비입구2 |
| 번 호 | SY-A-04(부지) | 번 호 | SY-A-05(위생1) | 번 호 | SY-A-06(위생2) |
| 농 도 | 0.0003 f/cc | 농 도 | 0.0020 f/cc | 농 도 | 0.0018 f/cc |

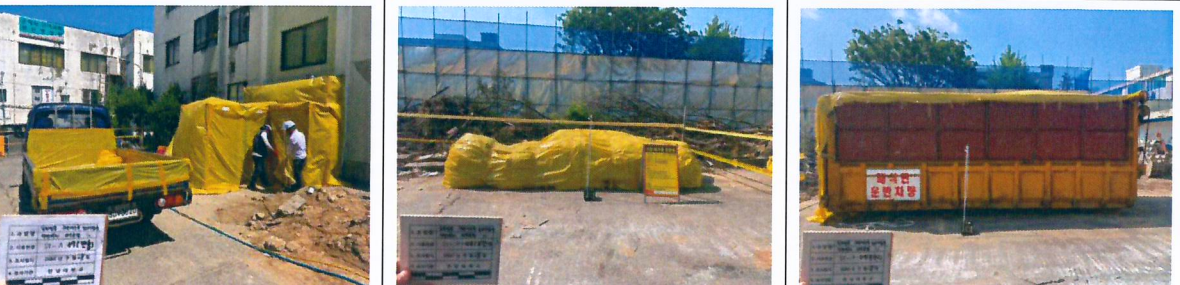
| 위 치 | 폐기물 반출구 | 위 치 | 폐기물 보관지점1 | 위 치 | 폐기물 보관지점2 |
| 번 호 | SY-A-07(반출) | 번 호 | SY-A-08(보관1) | 번 호 | SY-A-09(보관2) |
| 농 도 | 0.0012 f/cc | 농 도 | 0.0012 f/cc | 농 도 | 0.0008 f/cc |

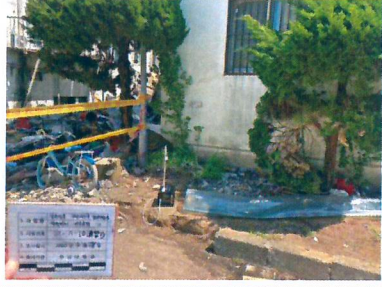
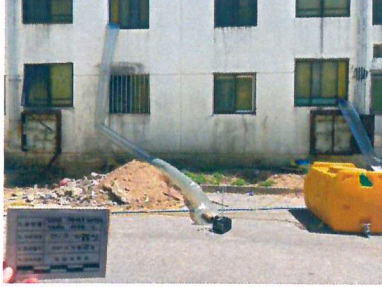
| 위 치 | 음압기 공기 배출구1 | 위 치 | 음압기 공기 배출구2 |
| 번 호 | SY-A-10(음압1) | 번 호 | SY-A-11(음압2) |
| 농 도 | 0.0008 f/cc | 농 도 | 0.0004 f/cc |
