## 석면해체·제거 사업장의 석면 비산 측정 결과보고서

| 석면<br>해체·제거<br>사업장 | 건물명(현장명) 공대5호관 석면해체제거공사 | 위치 전북 전주시 덕진구 백제대로 567<br>전북대학교 공대5호관 | |

1. 측정결과 - 2022. 01. 02.

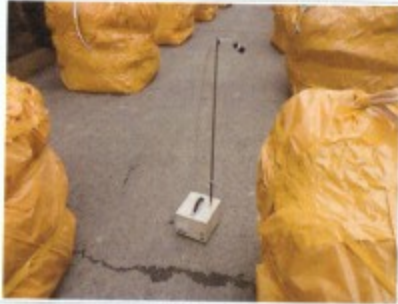
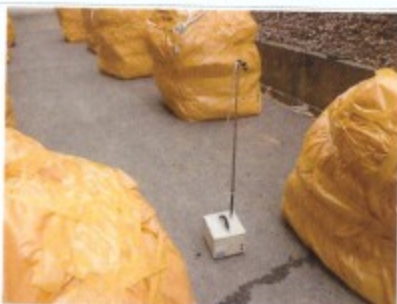
| 측정 장비<br>(종류/수량) | 시료번호 | 측정 지점 | 유량 (ℓ/분) | 측정 일시<br>(분) | 측정 결과<br>(f/cc) | 검출석면의<br>종류 |
|---|---|---|---|---|---|---|
| LX40A<br>/<br>2대 | #1 | 폐기물보관지점1 | 9.97 | 45 | 0.0029 | 이하 |

| 측정지점 | 비산측정 시작 사진 | | 비산측정 종료 사진 | 결과(f/cc) |
|---|---|--|---|---|
| 폐기물보관<br>지점1 | | | | 0.0029 |
| | 측정 시작 시간 13:02 | | 측정 종료 시간 13:47 | |

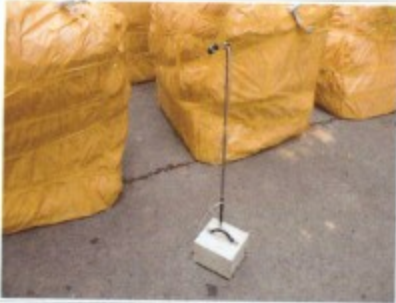
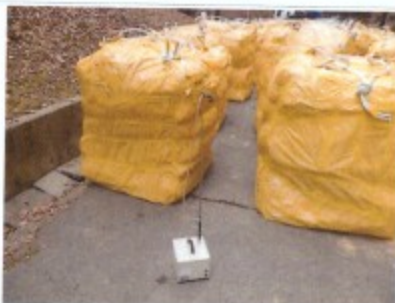
| 측정 장비<br>(종류/수량) | 시료번호 | 측정 지점 | 유량 (ℓ/분) | 측정 일시<br>(분) | 측정 결과<br>(f/cc) | 검출석면의<br>종류 |
|---|---|---|---|---|---|---|
| | #2 | 폐기물보관지점2 | 9.96 | 45 | 0.0029 | 이하 |

| 측정지점 | 비산측정 시작 사진 | | 비산측정 종료 사진 | 결과(f/cc) |
|---|---|--|---|---|
| 폐기물보관<br>지점2 | | | | 0.0029 |
| | 측정 시작 시간 13:02 | | 측정 종료 시간 13:47 | |

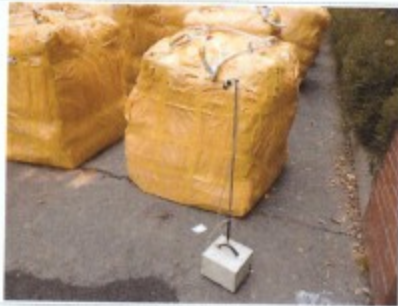
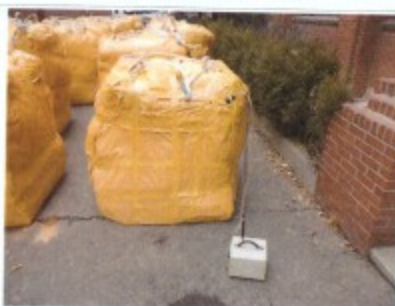
| 측정 장비<br>(종류/수량) | 시료번호 | 측정 지점 | 유량 (ℓ/분) | 측정 일시<br>(분) | 측정 결과<br>(f/cc) | 검출석면의<br>종류 |
|---|---|---|---|---|---|---|
| LX40A<br>/<br>2대 | #1 | 폐기물보관지점1 | 9.96 | 45 | 0.0029 | 이하 |

| 측정지점 | 비산측정 시작 사진 | | 비산측정 종료 사진 | | 결과(f/cc) |
|---|---|--|---|--|---|
| 폐기물보관<br>지점1 | | | | | 0.0029 |
| | 측정 시작 시간 13:11 | | 측정 종료 시간 13:56 | | |

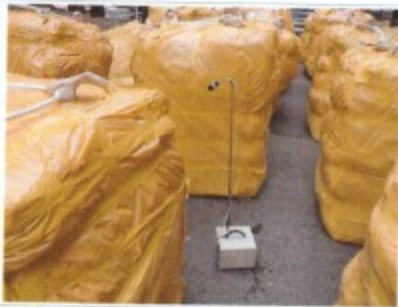
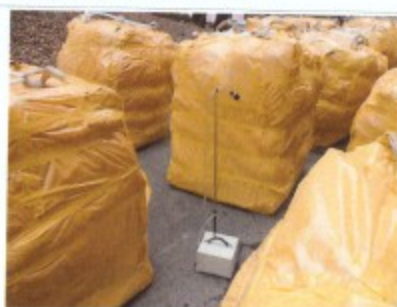
| 측정 장비<br>(종류/수량) | 시료번호 | 측정 지점 | 유량 (ℓ/분) | 측정 일시<br>(분) | 측정 결과<br>(f/cc) | 검출석면의<br>종류 |
|---|---|---|---|---|---|---|
| | #2 | 폐기물보관지점2 | 9.96 | 45 | 0.0029 | 이하 |

| 측정지점 | 비산측정 시작 사진 | | 비산측정 종료 사진 | | 결과(f/cc) |
|---|---|--|---|--|---|
| 폐기물보관<br>지점2 | | | | | 0.0029 |
| | 측정 시작 시간 13:11 | | 측정 종료 시간 13:56 | | |

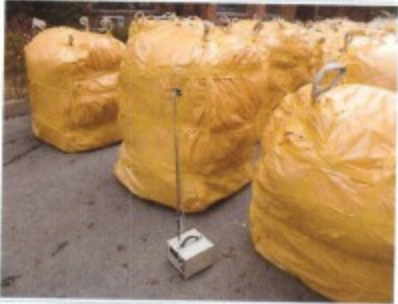
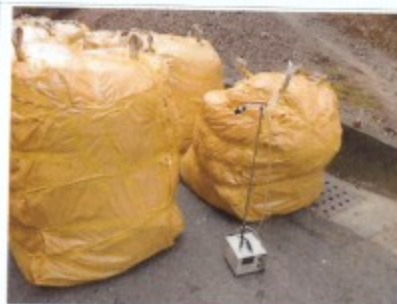
| 측정 장비<br>(종류/수량) | 시료번호 | 측정 지점 | 유량 (ℓ/분) | 측정 일시<br>(분) | 측정 결과<br>(f/cc) | 검출석면의<br>종류 |
|---|---|---|---|---|---|---|
| LX40A<br>/<br>2대 | #1 | 폐기물보관지점1 | 9.94 | 45 | 0.0029 | 이하 |

| 측정지점 | 비산측정 시작 사진 | | 비산측정 종료 사진 | 결과(f/cc) |
|---|---|--|---|---|
| 폐기물보관<br>지점1 | | | | 0.0029 |
| | 측정 시작 시간 13:08 | | 측정 종료 시간 13:53 | |

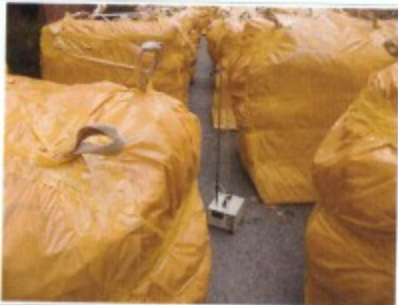
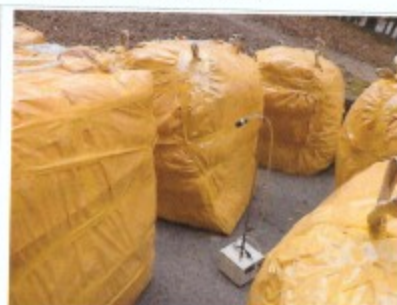
| 측정 장비<br>(종류/수량) | 시료번호 | 측정 지점 | 유량 (ℓ/분) | 측정 일시<br>(분) | 측정 결과<br>(f/cc) | 검출석면의<br>종류 |
|---|---|---|---|---|---|---|
| | #2 | 폐기물보관지점2 | 9.95 | 45 | 0.0029 | 이하 |

| 측정지점 | 비산측정 시작 사진 | | 비산측정 종료 사진 | 결과(f/cc) |
|---|---|--|---|---|
| 폐기물보관<br>지점2 | | | | 0.0029 |
| | 측정 시작 시간 13:08 | | 측정 종료 시간 13:53 | |
